ANÁLISIS DEL REFORZAMIENTO DE UNA ESTRUCTURA CONSTRUIDA INFORMALMENTE MEDIANTE EL USO DE ENCHAPES

ANALYSIS OF THE REINFORCEMENT OF AN INFORMALLY CONSTRUCTED STRUCTURE USING WALLS JACKETING

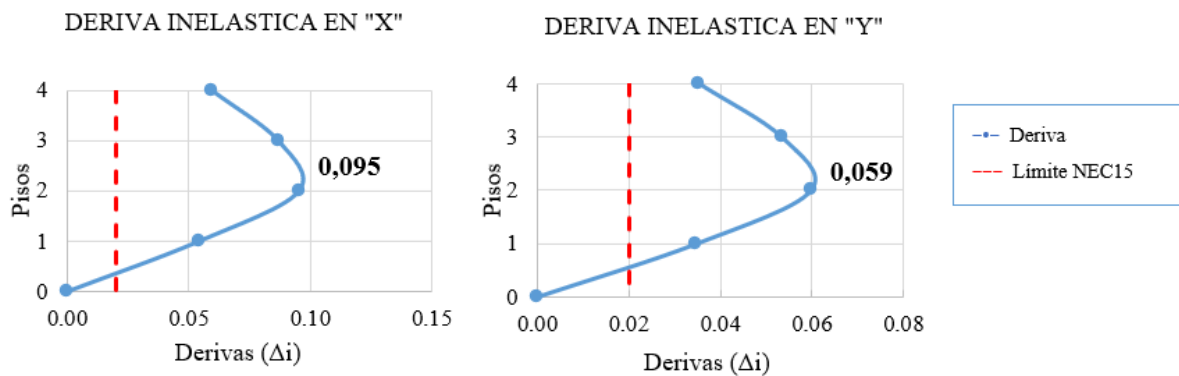
Del análisis realizado, se encontró que tanto las derivas elásticas como las derivas inelásticas superaron las mínimas admisibles por la Norma Ecuatoriana de la Construcción NEC-SE-DS [12] (Δ máx=0,02 para estructuras de hormigón armado) como se muestra en la Figura 7.

Figura 7. Derivas inelásticas - estado actual de la estructura. Fuente: los autores

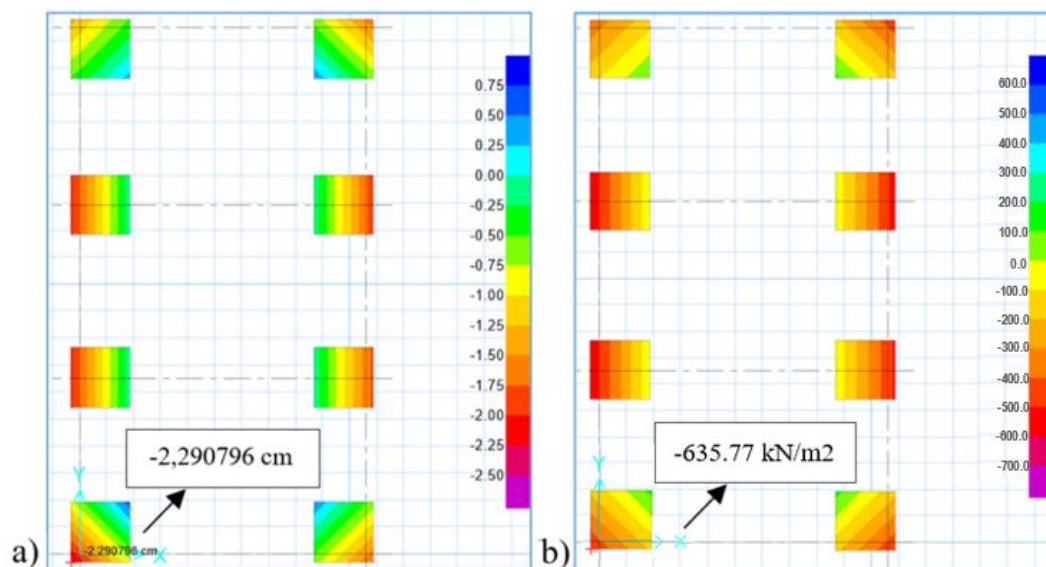
La resistencia de los elementos no fue la adecuada, ya que se presentaron deflexiones en losas para cargas de servicio de 19 mm superando las máximas permitidas por el American Concrete Institute ACI-318 [13] ($L/480=10,5\text{mm}$). Además, se analizó la cimentación (plintos), para una combinación de carga específica, y el máximo valor de deformación del modelo es 2,29 cm (valor relativamente aceptable), tomando en cuenta que lo máximo que

podría deformar según Norma Ecuatoriana de la Construcción NEC-SE-DS [12] es 2,50 cm, sin embargo, se puede apreciar que el esfuerzo que se transmitió en el suelo 0,643 MPa sobrepasó considerablemente la capacidad portante del suelo de 0,138 MPa (ver Figura 8).

Figura 8. a) Deformación en plintos (cm); b) Esfuerzo en plinto (kN/m²). Fuente: los autores

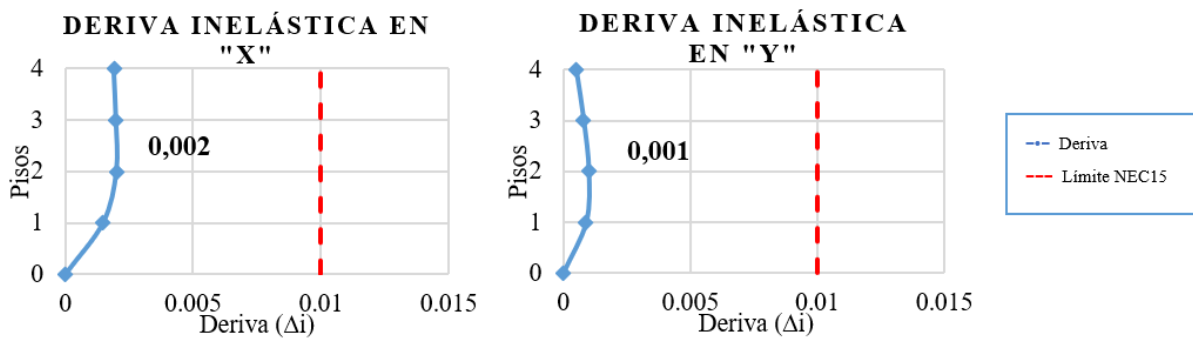
Del análisis realizado, se encontró que las derivas inelásticas estaban dentro de las mínimas admisibles por la Norma Ecuatoriana de la Construcción NEC-SE-DS [12], Δ máx=0,01 para estructuras con mampostería (ver Figura 9).

Figura 9. Derivas inelásticas- estructura reforzada. Fuente: los autores

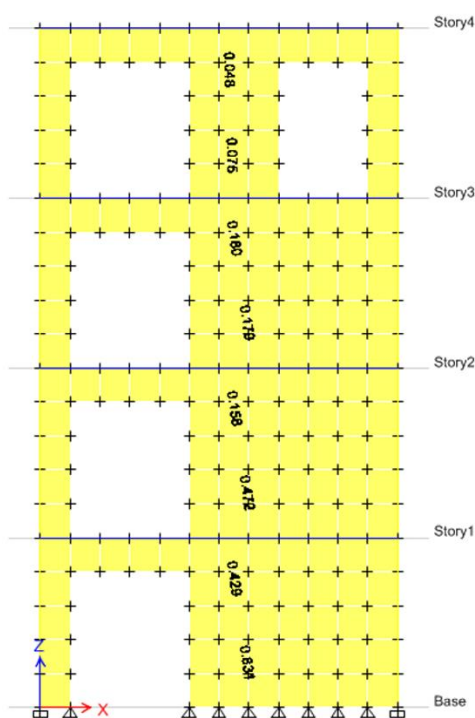
De los muros revisados todos mantuvieron una relación demanda capacidad menor a 1, por lo cual se tuvo un buen comportamiento a flexo compresión (ver Figura 10).

Figura 10. Radios D/C, flexo compresión mampostería eje 3. Fuente: los autores

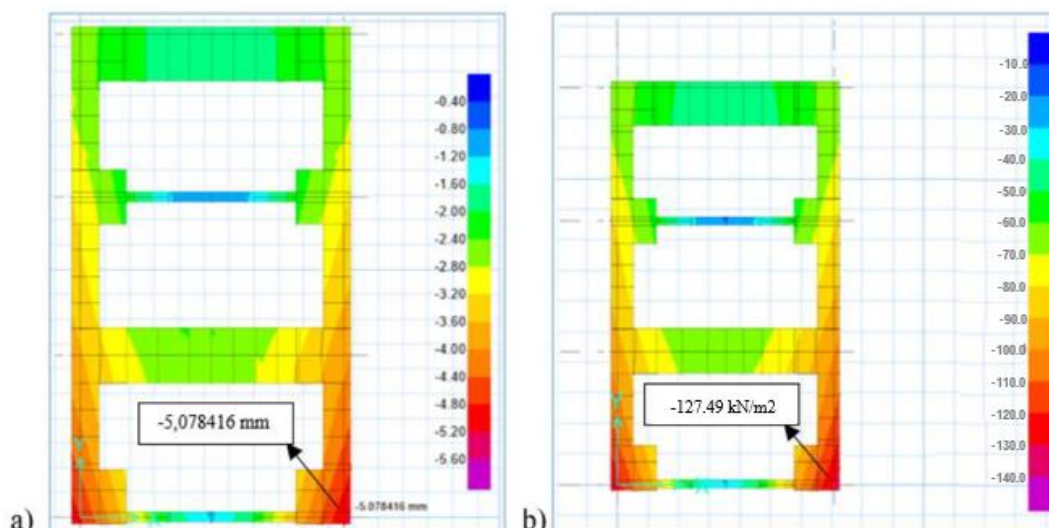
Para el reforzamiento de la cimentación se diseñaron vigas para soportar la carga de los muros y distribuir las de manera uniforme al suelo (ver Figura 11). El diseño consistió en colocar vigas de cimentación a lo largo de los ejes 1 y 3 de 1,10 m de ancho y para los ejes A y B de 0,55 m de ancho. El máximo valor de deformación que presentó el modelo fue 0,5 cm (valor aceptable), tomando en cuenta que la máxima deformación permitida es de 2,50 cm [11]. Se puede apreciar que el esfuerzo que se transmitió en el suelo 0,129 MPa no sobrepasó la capacidad portante del suelo 0,137MPa.

Figura 11. a) Deformación de cimentaciones (cm); b) Esfuerzos en cimentaciones (kN/m²). Fuente: los autores
