ANÁLISIS DE LA FALLA POR CORROSIÓN DEL ACERO AISI 310 S USADO COMO SOPORTE DE PANELES DE HORMIGÓN REFRACTARIO EN UN ENFRIADOR DE CLINKER

CORROSION FAILURE ASSESSMENT ON AISI 310S STEEL USED AS SUPPORT OF REFRACTORY CONCRETE PANELS IN A CLINKER COOLER

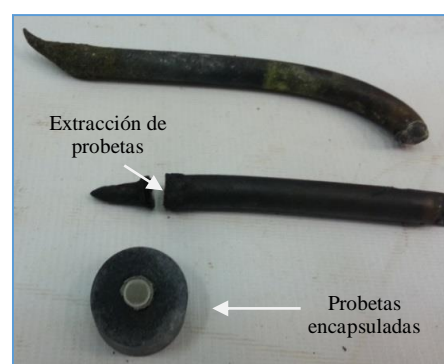
Para estudiar este caso de falla se realizó la siguiente metodología experimental. El primer paso fue realizar una inspección visual y la obtención de muestras del acero deteriorado durante la parada de la planta. Las probetas para el estudio de corrosión se extrajeron de los extremos de las barras cilíndricas más afectadas (figura 1).

Figura 1. Obtención de probetas para análisis microestructural y espectroscopía Raman.

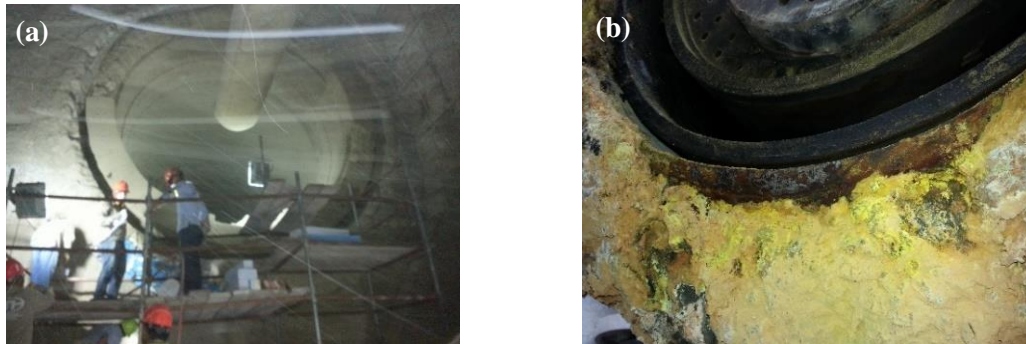
un fallo por desprendimiento de bloques de hormigón refractario en la zona de mayor temperatura de dicho sistema (figura 2a) y degradación significativa del hormigón refractario en todo el horno (figura 2b).

En la inspección visual realizada en el sitio se detectó rompimiento del hormigón refractario con un grave deterioro del acero AISI 310 S en forma de ganchos soldados, que soportan las placas de hormigón refractario. Se evidencia tres modos de fallas en un mismo gancho, Figura3, fluencia termoplástica, fractura de la unión soldada con el acero A-36 y corrosión en los extremos cercanos al Clinker.

Figura 2. Imágenes extraídas en la parada de planta: (a) Zona de desprendimiento de bloques refractarios en el enfriador de clinker. (b) Apariencia y daño en el refractario y en aceros del quemador del horno.

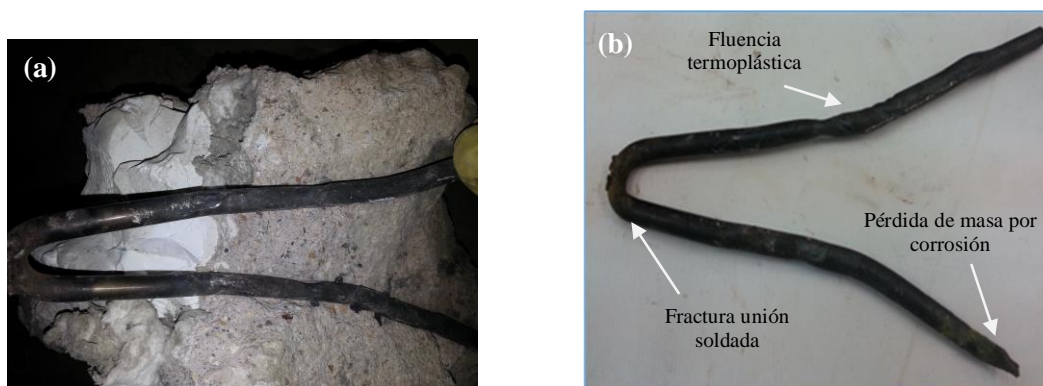
Figura 3. (a) Sección del bloque refractario con un soporte. (b) Soporte mostrando los modos de falla.

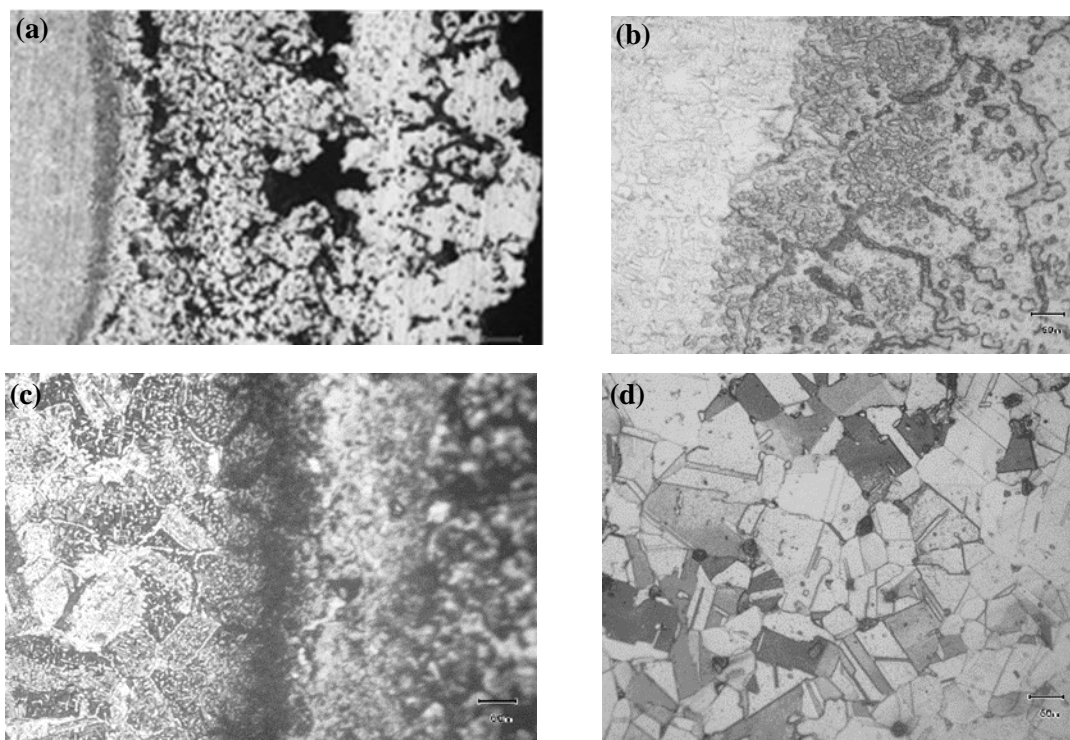
Se realizó un análisis metalográfico de varias muestras del acero extraídas de diferentes partes de la barra, tanto de la zona central como de las regiones afectadas por los procesos de oxidación y fluencia en caliente. En la figura 4 se presentan las micrografías de una probeta obtenida de la sección transversal de una barra deteriorada, como se mostró en la sección 2 (figura 1). En las probetas sin ataque químico (figura 4a y 4b) se puede observar una capa de óxido irregular con bastante

porosidad. La micrografía (figura 4c) corresponde a la muestra anterior con ataque químico, observándose un gran número de precipitados posiblemente de carburos formados por la exposición a elevadas temperaturas del material. En el interior, debajo de la capa de óxido, (figura 4d) se puede observar la austenita con granos equiaxiales típica del acero 310 S. La composición química de los precipitados en la microestructura se presenta más adelante con la caracterización por MEB/EDX.

Figura 4: Micrografías ópticas del acero corroído: (a) Sin ataque químico a 50X, (b) Substrato y capa de óxido, sin ataque a 200 X, (c) Substrato y capa de óxido, atacada a 100 X, (d) Zona interior atacada, fase austenita a 200 X.

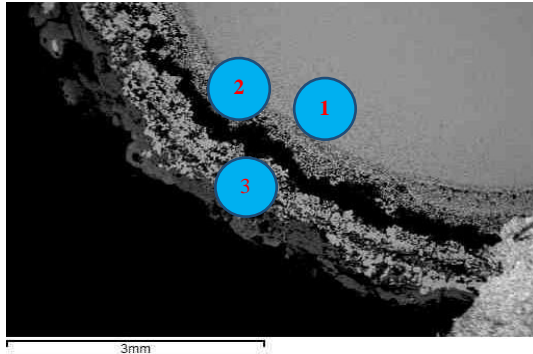
probeta: la zona 1, corresponde al interior de la barra pero muy cercana a la capa visiblemente corroída y afectada por la difusión del carbono y el azufre; la zona 2, corresponde a la parte de la capa corroída sobre el sustrato de acero, la que se va volviendo porosa y la zona 3, corresponde a la parte más externa de la capa corroída en proceso de desprendimiento.

De forma general en los estudios realizados por MEB/EDX de la capa corroída, zonas 2 y 3, se observan dos constituyentes microestructurales, uno de color blanco y otro de color gris oscuro. El

microanálisis químico por EDS en las regiones blancas muestra un fuerte incremento en el contenido de carbono y altos contenidos de hierro y níquel, además una reducción significativa del contenido de cromo con respecto a la aleación base. Por otro lado, en la región gris se observan altos contenidos de carbono, azufre y cromo y una reducción del contenido de hierro y con muy bajos contenidos de níquel.

Figura 5: Micrografía por MEB de una probeta corroída del acero 310 S, mostrando las tres zonas caracterizadas.

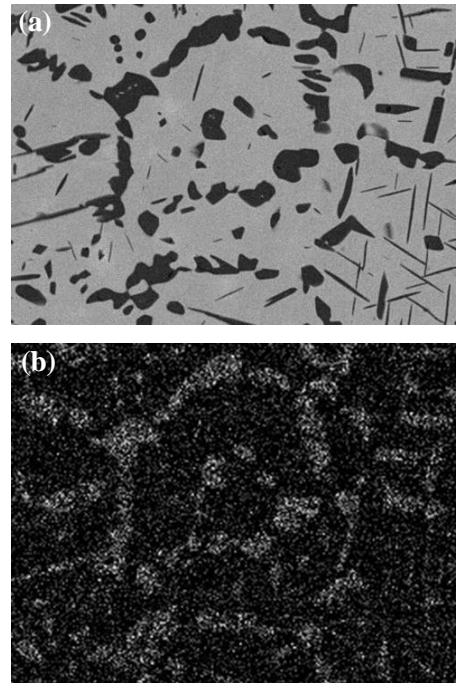
En correspondencia con los análisis realizados mediante microscopía óptica en esta zona, el análisis por MEB/EDX (figura 6a), revela una gran cantidad de precipitados en los límites de grano y en el interior de los mismos, fases oscuras. El análisis de la composición química (figura 6b) evidencia altos contenidos de cromo y carbono, lo que indica que en su mayoría son precipitados de carburo de cromo, los cuales se formaron por la difusión de carbono dentro del acero ocasionado por la exposición a temperaturas cercanas a los 1000 °C, en una atmósfera reductora con altos contenidos de carbono. Por otro lado, en la zona blanca

correspondiente al sustrato de acero, se observa una reducción significativa del contenido de cromo debido a la formación de dichos precipitados, lo cual significa la pérdida de las propiedades frente a la corrosión y a la oxidación en dicha zona.

Figura 6. Micrografías por MEB de la zona 1: (a) Mostrando el carburo de cromo, (b) Mapeo del cromo por EDS.

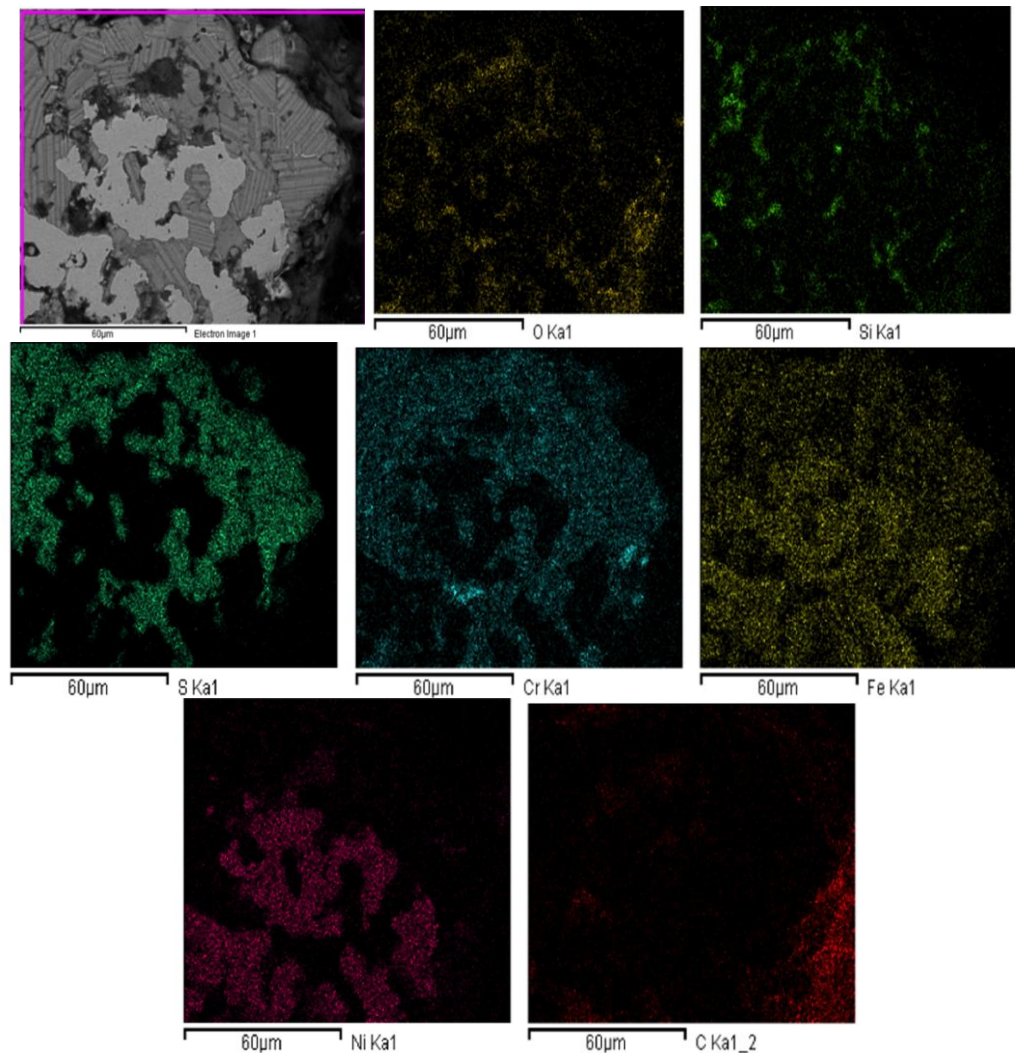
En la imagen por MEB (figura 7) de la zona de la capa de óxido sobre el sustrato evidencia la existencia de una región clara, rodeada por otra de color gris. El mapeo de concentración revela que la primera está formada principalmente por los siguientes elementos C, Cr, Fe y Ni, lo que indica que la región clara corresponde al metal base, en la cual se aprecia además una alta difusión de carbono y un empobrecimiento en el contenido de cromo. La región en gris oscuro se encuentra constituida principalmente por los siguientes elementos C, S, Cr, Fe y Ni, por lo que se puede decir que ésta se encuentra formada posiblemente por sulfuros y carburos de estos elementos. La formación de este tipo de compuestos se debió a la exposición del material a una atmósfera reductora con altos contenidos de carbono y azufre a elevadas temperaturas. Lo que ha conducido a un ataque significativo del material como se aprecia en estos análisis. Es importante señalar la aparición de

algunas zonas oscuras, poros, constituyendo una pérdida de masa cuyas causas se discuten más

Figura 7. Micrográficas por MEB en la zona 2, mostrando la capa de óxido sobre el sustrato, con sus respectivos mapeos por EDS de los elementos indicados.

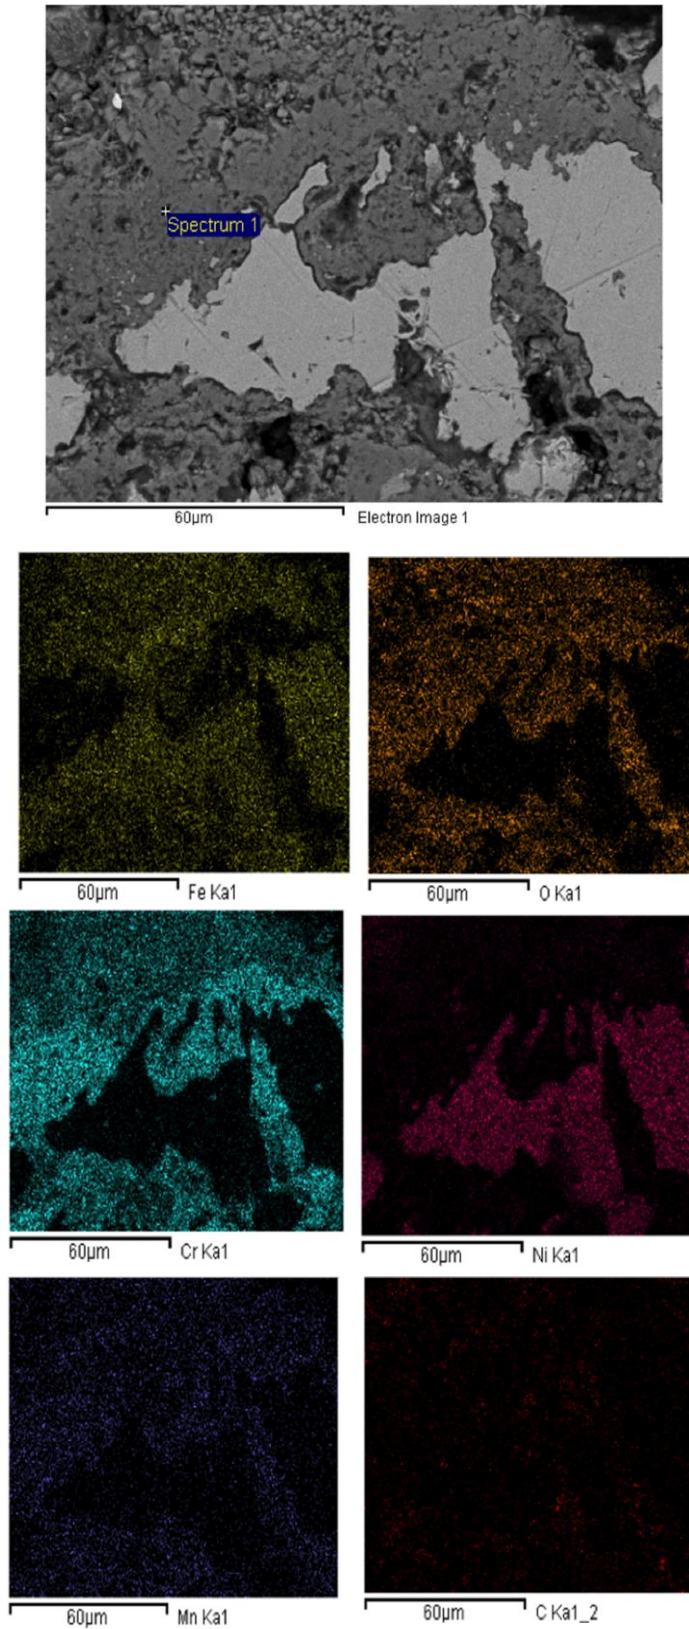
En la imagen por MEB (figura 8) de la capa externa de óxido muy porosa rica en desprendimiento se evidencia la existencia de dos regiones, una blanca y otra de color gris oscuro, la primera es muy similar por su composición química a la observada sobre el sustrato, zona 2. El mapeo de concentración indica que la región gris está formada por altos contenidos de los siguientes elementos: C, O, Cr, Fe y Ni. A diferencia de lo determinado en la zona 2, esta

región gris está constituida posiblemente por una mezcla de óxidos de hierro y de cromo por la gran cantidad de oxígeno presente. Adicionalmente, esta región gris es muy porosa y no contiene sulfuros, por lo que se puede inferir que como consecuencia de dicho ataque se está produciendo una pérdida significativa de material, reduciendo o eliminando la presencia de fases ricas en azufre, consecuencia del daño por sulfidización.

Figura 8. Micrografías por MEB en la zona 3, parte externa del desprendimiento, con sus respectivos mapeos por EDS de los elementos indicados. No se detectó la presencia de azufre.

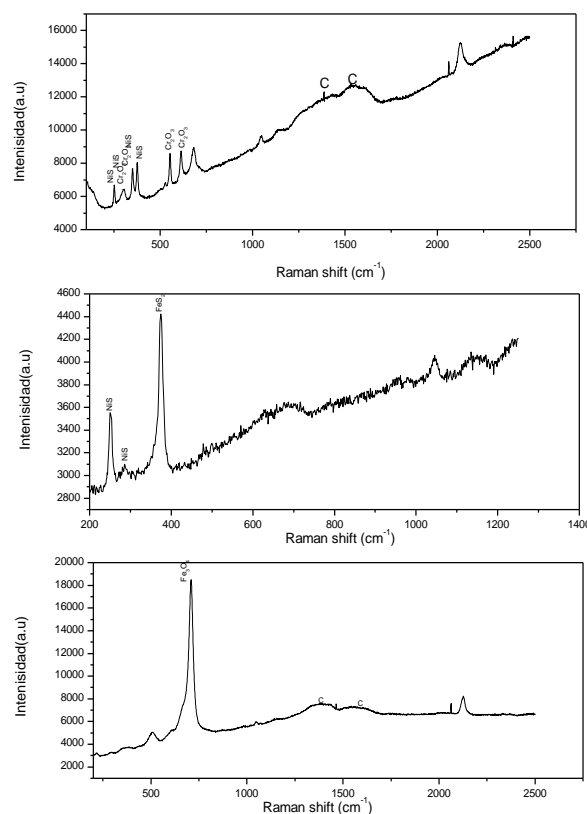
Con el propósito de determinar la composición estructural de los compuestos que conforma la capa de óxido, se realizó un análisis mediante espectroscopia Raman en varios puntos del corte transversal de la muestra. Se pudo determinar que la composición química de la capa es bastante heterogénea, corroborándose a lo que se había predeterminado mediante MEB/EDX, que esta capa estuvo formada principalmente por óxidos, carburos y sulfuros. Se muestran tres espectros obtenidos (figura 9); el superior corresponde a la capa de óxido muy cercana al sustrato, la cual está formada principalmente por óxidos de cromo Cr_2O_3 , sulfuro de níquel y compuesto de carbono; el espectro intermedio se obtuvo en la región gris al centro de la capa corroída y muestra que estos compuestos están principalmente formados de sulfuro de níquel y sulfuro de hierro; el espectro inferior se obtuvo de la capa oscura de la parte exterior de la muestra, los resultados permitieron determinar que esta capa está principalmente formada por magnetita Fe_3O_4 [10,11].

Lo anterior indica que como consecuencia de la exposición del material a altas temperaturas se ha producido la formación de unos precipitados oscuros, muy bien definidos en proceso de transformación y disolución. De acuerdo al análisis espectral, éstos son compuestos ricos en Ni y Fe, los cuales son inestables con la temperatura.

Figura 9. Resultado de la espectroscopia Raman realizado en tres puntos: el espectro superior de la región gris próxima al sustrato, el espectro intermedio de la región gris al centro de la capa corroída y el espectro inferior de la zona externa porosa y oscura.

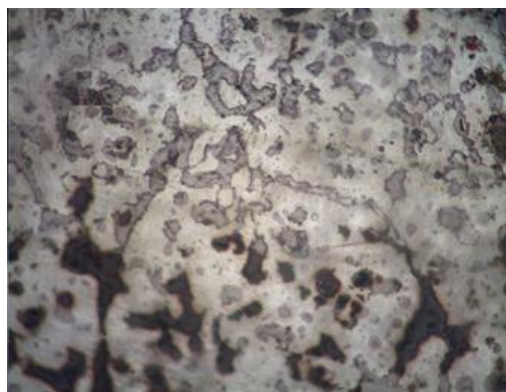
En las imágenes de mayor interés obtenidas por microscopía óptica en el equipo Raman se destaca que los precipitados grises en la zona interior de la capa corroída no son estables, ya que con las altas temperaturas se transforman en compuestos oscuros (figura 10), los que posteriormente se disuelven dejando porosidad en dicha zona. Este resultado explica la aparición de fases oscuras en la región gris de la misma zona (zona 2) estudiada por MEB/EDX.

Figura 10. Micrografía óptica obtenida en el equipo Raman del interior de capa de óxido.

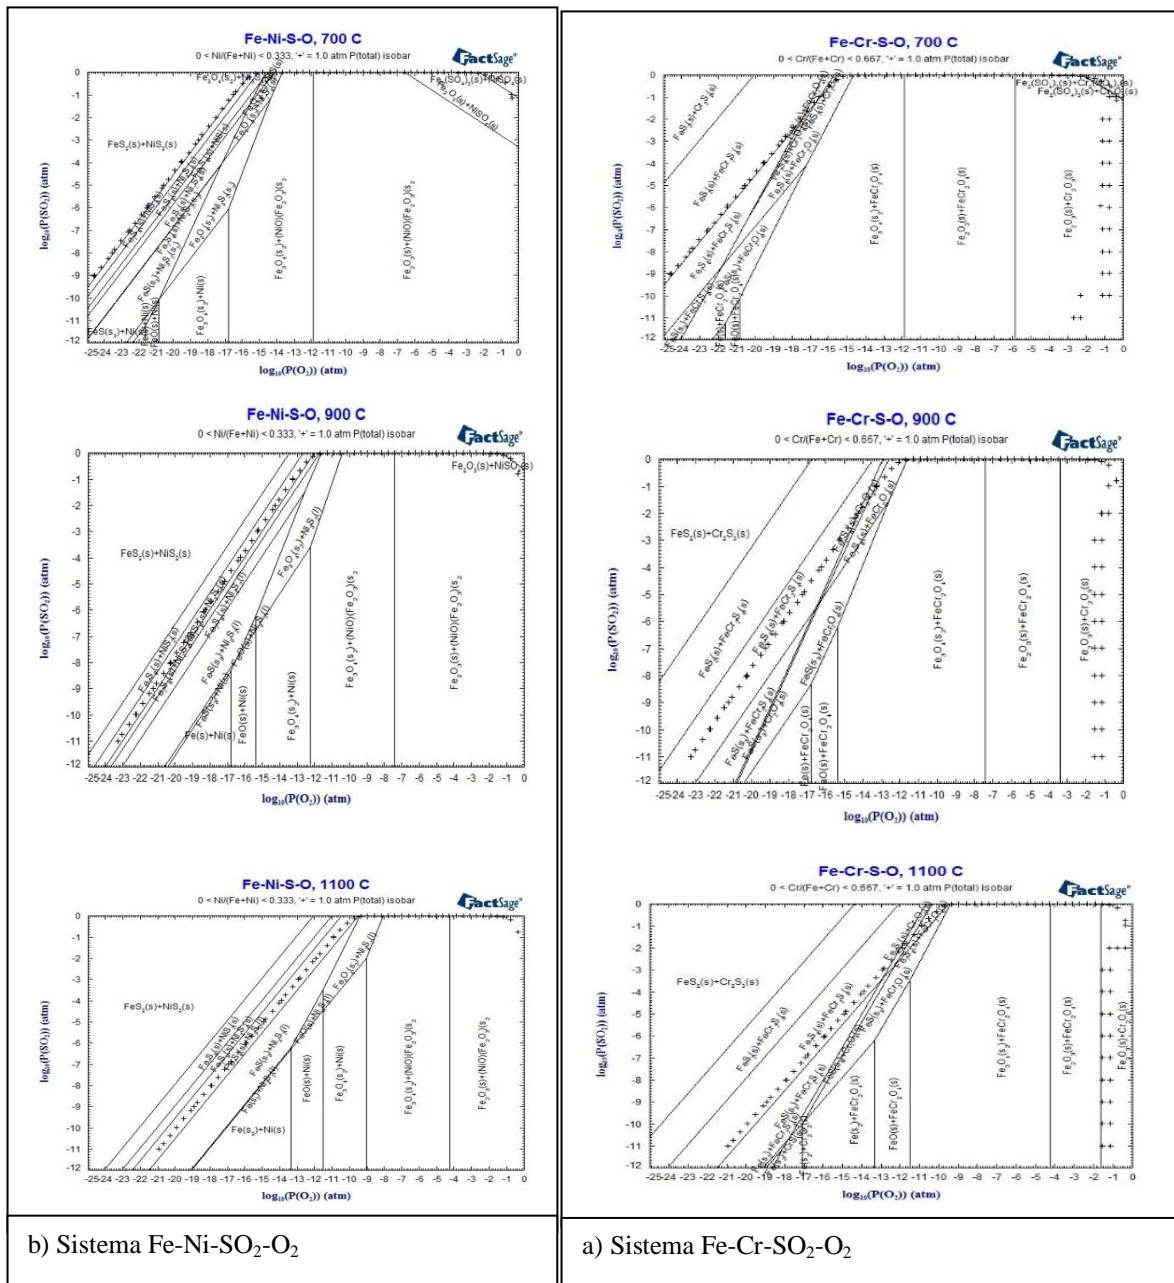
Figura 11. Diagramas de predominantes obtenidos en la simulación termodinámica.

Estos diagramas, simulando el comportamiento termodinámico de aleaciones Fe – Cr y Fe – Ni en atmósferas con SO_2 y O_2 , bajo las condiciones anteriormente mencionadas, permiten determinar las regiones de estabilidad de los óxidos y de los compuestos de azufre de acuerdo a las presiones parciales de oxígeno y de óxido de azufre, en función de la temperatura para una aleación hierro cromo (figura 11a). Se observa a partir de la figura que a bajas presiones de oxígeno son más estables los compuestos de azufre y que dicha zona de estabilidad va creciendo a medida que se aumenta la temperatura, es decir, que se incrementa la probabilidad de formación de los compuestos FeS y CrS con presiones parciales menores de SO_2 cuando la temperatura es más elevada.

Por otro lado, las simulaciones termodinámicas para el sistema Fe – Ni (figura 11b), bajo similares condiciones de temperatura, indican que esta aleación tiene la misma tendencia que las aleación

Fe-Cr. Sin embargo, se observa que para este caso de los compuestos de azufre se forman a presiones parciales inferiores a las del sistema Fe-Cr y como en el caso anterior, se ve favorecida su formación cuando la presión parcial de oxígeno es inferior y la temperatura es mayor.

Adicionalmente, en este diagrama se puede observar que bajo condiciones de elevadas temperaturas, superiores a $900\text{ }^\circ\text{C}$, bajas presiones parciales de oxígeno y en presencia de SO_2 se puede formar el compuesto Ni_3S_2 , el cual constituye una fase eutéctica de bajo punto de fusión, como se muestra en el diagrama de fases Ni – S obtenido a partir de la simulación (figura 12), lo que permite concluir que se formaría y se degradaría rápidamente bajo dichas condiciones. La presencia de este compuesto puede conducir a un proceso de degradación altamente acelerado del acero.

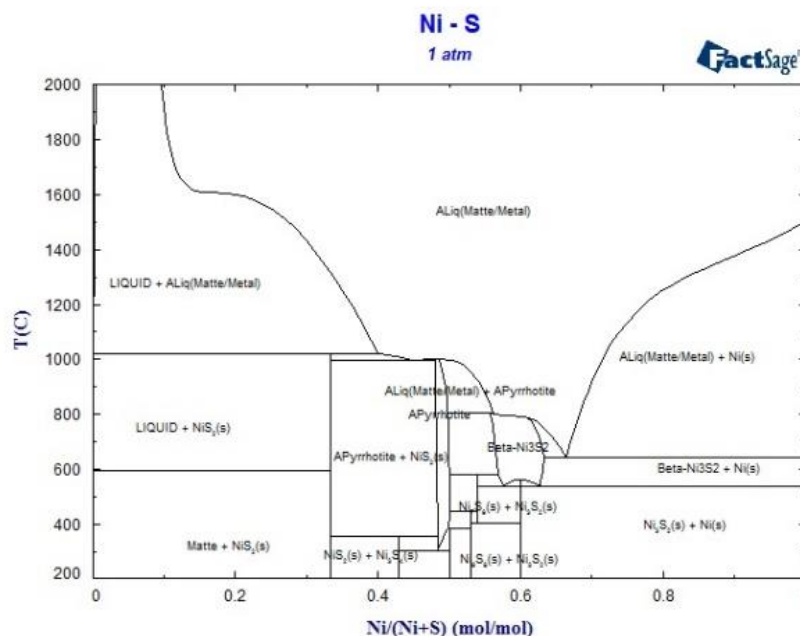
Figura 12. Diagrama de fases del sistema Ni –S, obtenido por la simulación termodinámica, mostrando la reacción eutéctica de Ni – Ni_3S_2 a una temperatura de $635\text{ }^\circ\text{C}$.

Con base a esto, se puede explicar lo observado por espectroscopia Raman, donde se determinó la presencia de sulfuros de níquel y adicionalmente se observaron unas zonas oscuras, que mostraron la evidencia de la formación y desaparición (figura 10) de dichos compuestos. Esto es debido a la fusión de los mismos ya que forma un eutéctico de Ni – Ni_3S_2 a temperaturas inferiores a $800\text{ }^\circ\text{C}$. Vale

señalar que el acero se encontraba en una zona donde el clinker alcanza temperaturas superiores a los $1000\text{ }^\circ\text{C}$, lo que condujo a una rápida degradación del material.

acero 310 S se debió principalmente a que éste estuvo expuesto a una atmósfera con altos contenidos de azufre y carbono a temperaturas muy elevadas, superiores a 900 °C, lo que ocasionó un proceso acelerado de oxidación de los ganchos de acero 310 S, como consecuencia de la difusión de altos contenidos de carbono y azufre sobre la superficie de acero. Debido a dicha difusión se produjo la formación de compuestos de azufre y carbono, tales como sulfuros de níquel y carburos de cromo principalmente y el empobrecimiento en cromo en la aleación base, próxima a la formación de dichos precipitados. Esto causó el detrimento de las propiedades mecánicas del material y posibilitó la fluencia en caliente del mismo, conduciendo a su falla catastrófica. Por tanto, de acuerdo a este análisis de falla toma especial relevancia mantener un control muy riguroso de las condiciones de operación del horno.

Un parámetro que puede ayudar a controlar las condiciones adecuadas de operación del proceso de clinkerización, es el valor del módulo de sulfatos corregido [13]. El cual se ha estimado que debe estar entre 83 % y 95%, para garantizar la calidad del producto y bajos niveles de dióxido de azufre en la salida de los gases. Si el módulo de sulfatos corregido es superior al 95 %, aparecen costras y anillos de sulfatos de calcio y la presencia de SO₂ en los gases de salida; Si el horno opera en estas condiciones se genera un proceso acelerado de corrosión en los aceros inoxidable austeníticos, especialmente con altos contenidos en níquel, como son por ejemplo el 321, 353 MA y el 310 S. La degradación en este tipo de atmósferas está condicionada por la aparición de fases eutécticas de bajo punto de fusión. Como consecuencia de lo anterior, para evitar fallas catastróficas en los componentes de aceros inoxidable austeníticos, se hace necesario tener un estricto control de los procesos que eviten la formación de compuestos de azufre, los cuales son altamente agresivos, especialmente cuando las temperaturas de estos procesos son superiores a los 800 °C y con bajas presiones parciales de oxígeno. Este efecto se acentúa más en aleaciones con altos contenidos de níquel.
