INDICADORES DE RIESGO SÍSMICO EN EDIFICIOS ESCOLARES DE VENEZUELA

Oscar A. López

¹ *Instituto de Materiales y Modelos Estructurales (IMME), Facultad de Ingeniería, Universidad Central (Venezuela)*

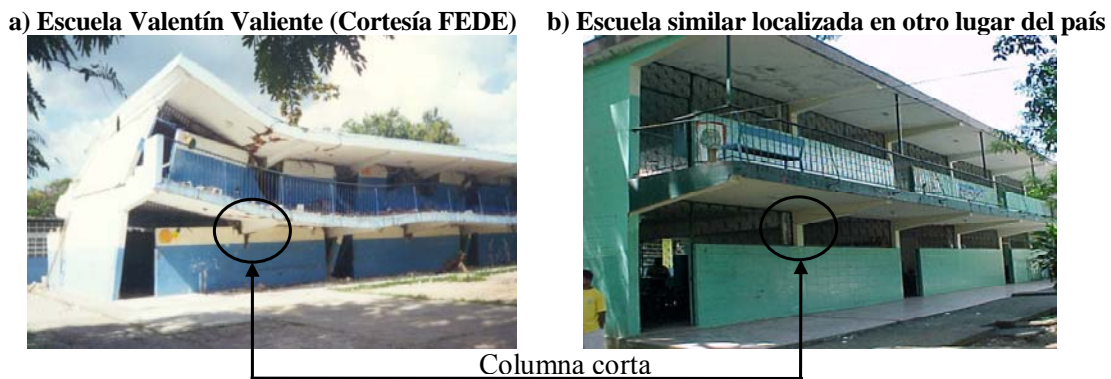
Figura 2.5. Los dos edificios de la escuela Valentín Valiente derrumbados en el sismo de Cariaco de 1.997 son del Tipo Antiguo I que se encuentra en muchos otros lugares del país.

Más graves fueron los efectos del terremoto de Cariaco ($M_s = 6,8$) en el Estado Sucre del 9 de Julio de 1.997 el cual derrumbó cuatro edificios pertenecientes a dos planteles escolares en Cariaco, provocando la muerte de 23 personas entre estudiantes y maestros. De un total de 592 escuelas inspeccionadas en el Estado Sucre después del terremoto, 35 (6%) sufrieron daños severos y tuvieron que ser sustituidas, 66 (11%) sufrieron daños estructurales moderados, 398 (67%) daño estructural ligero y 93 (16%) no sufrieron daños (FEDE, 1.998). Dos de los edificios derrumbados eran del Tipo Antiguo I y pertenecían a la Escuela Valentín Valiente (Figura 2.5). Los otros dos edificios eran del Tipo Cajetón y pertenecían al Liceo Raimundo Martínez Centeno (Figura 2.6). Los edificios del Tipo Cajetón están constituidos por pórticos de concreto armado de 3 o 4 niveles con abundancia de columnas cortas. Resultados de trabajos de campo y del análisis de la respuesta estructural no-lineal indican que el derrumbe de los edificios escolares en Cariaco fue el resultado de deficiencias estructurales para resistir terremotos: Baja resistencia, rigidez y capacidad de disipación de energía y la presencia de abundantes paredes de relleno que generaron columnas cortas y precipitaron modos de falla frágil (IMME, 1.998; Castilla y Marinilli, 2.000; López et. al, 2.007; López y Espinosa, 2.007).

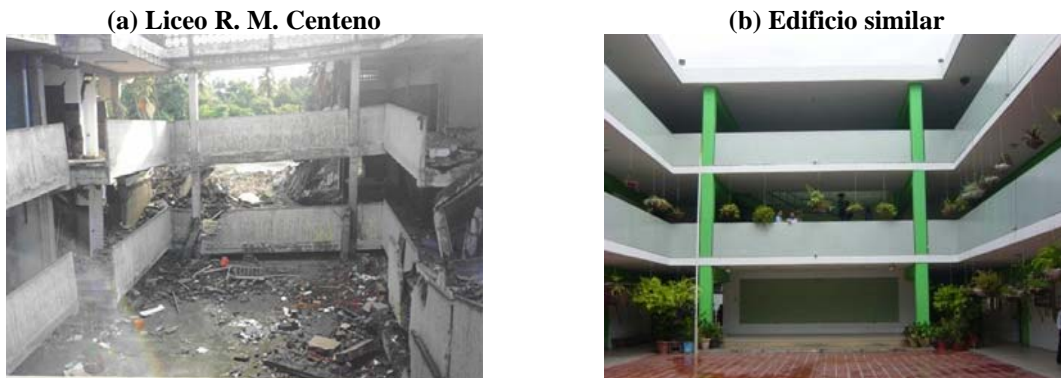
Figura 2.6. Los dos edificios del Liceo R. M. Centeno derrumbados en Cariaco en 1.997 pertenecen al Tipo Cajetón que se encuentran distribuidos en todo el país.

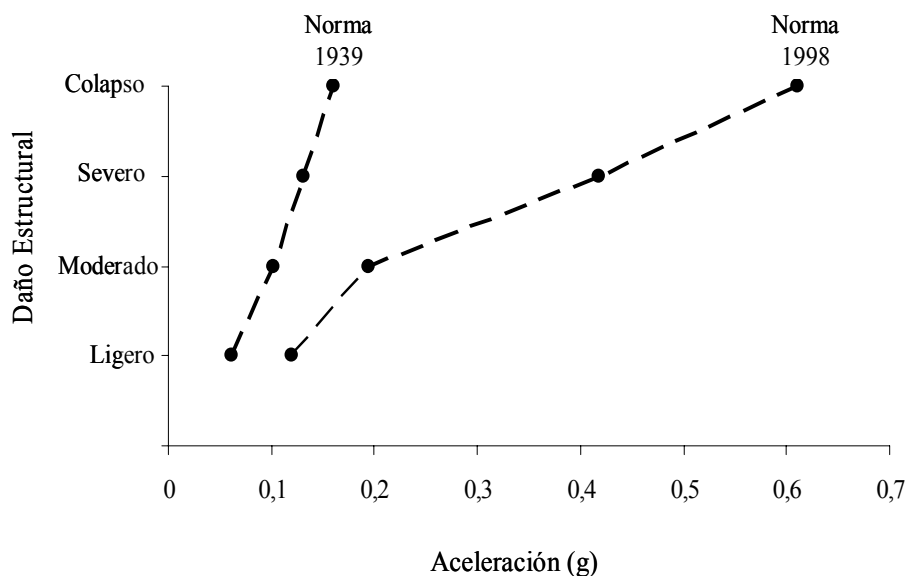
Figura 4.4. Aceleración del terreno necesaria para iniciar cada estado de daño. Edificio escolar de dos pisos localizado en Caracas y diseñado según la Norma de 1.939 y la Norma de 1.998.

Siguiendo el procedimiento descrito en la Sección 4.1.e, se determinó la aceleración del terreno necesaria para alcanzar cada uno de los estados de daño definidos en la Figura 4.1, para el edificio escolar de dos pisos (Tabla 4.2) localizado en Caracas y diseñado en dos épocas distintas: el primero con la norma de 1.939 y el segundo con la de 1.998. Los resultados que se muestran en la Figura 4.4 destacan la marcada diferencia entre el edificio diseñado con la norma antigua y el diseñado con la norma actual.
