CRITERIOS FUNDAMENTALES PARA EL DISEÑO SISMORRESISTENTE

MARIANELA BLANCO

Universidad Central de Venezuela, Facultad de Ingeniería, Ciclo Básico
blanco.marianela@gmail.com

FUNDAMENTAL CRITERIA FOR THE SEISMIC-RESISTANT DESIGN

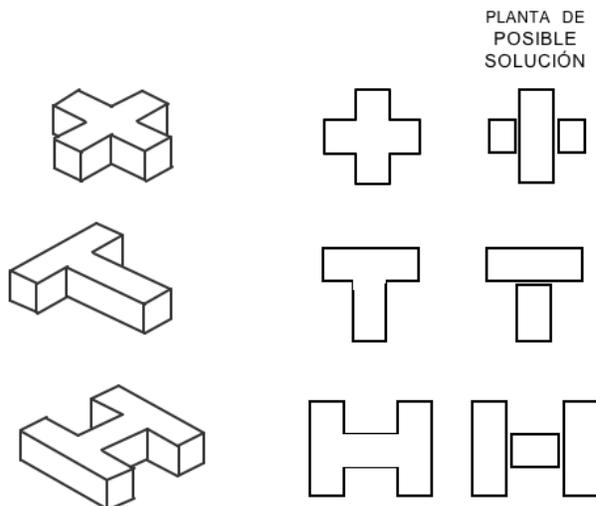
La forma de la planta influye en la respuesta de la estructura ante la concentración de esfuerzos generada en ciertas partes, debido al movimiento sísmico. Los sitios más vulnerables son los ángulos de quiebre entre partes de la estructura, cuyo problema se puede resolver colocando apropiadamente las juntas totales mencionadas en el párrafo anterior. Algunos ejemplos de este caso y su posible solución se muestran a continuación (Figura 3):

Figura 3. Ejemplos de plantas de forma irregular y su posible solución
(Fuente: Arnold & Reitherman, 1982)

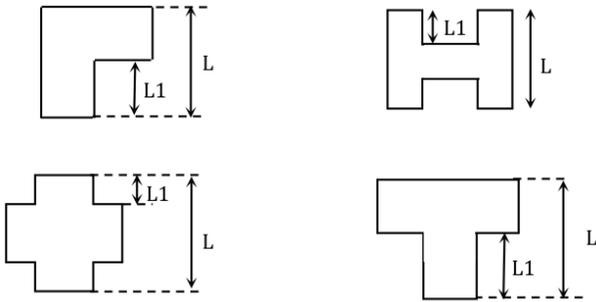
Existen diversos criterios para considerar las plantas como regulares, basados en normativas de varios países, es importante señalar que es decisión del ingeniero cuan conservador va a ser su diseño (figura 6).

Si $L1 < 0.4 L$, se puede considerar Planta regular.

Si $L1 < 0.2 L$, se puede considerar Planta regular

Si $L1 < 0.25 L$ se puede considerar como una planta regular. Esta consideración es aplicable a las plantas en forma de "E, T, L, H, entre otras.

Figura 6. Plantas regulares

La Norma Venezolana COVENIN 1756:2001 (Edificaciones Sismorresistentes) establece la limitación del 40% para el coeficiente de longitudes, si no se presentan otras condiciones negativas. En las normas norteamericanas (FEMA, 1997; ICC, 2000) se limitan los salientes o entrantes en 15 % y las europeas (Eurocódigo 8, 1998) establecen 25 %. (Se recomienda revisar exhaustivamente la Norma Venezolana)

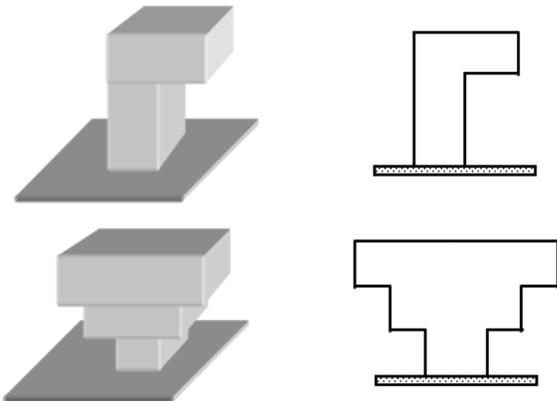
Son problemas referentes a las irregularidades verticales que al estar presentes en las edificaciones, ocasionan cambios bruscos de rigidez y masa entre pisos consecutivos, lo que se traduce en fuertes concentraciones de esfuerzos (Figuras 7 y 8). Deben evitarse, en lo posible, los escalonamientos y tratar que los cambios de un nivel a otro sean lo más suaves posibles, sobre todo en edificaciones tan importantes como hospitales y centros de salud. (Grases et al. 1987; Arnold & Reitherman, 1982)

Figura 7. Irregularidades verticales.

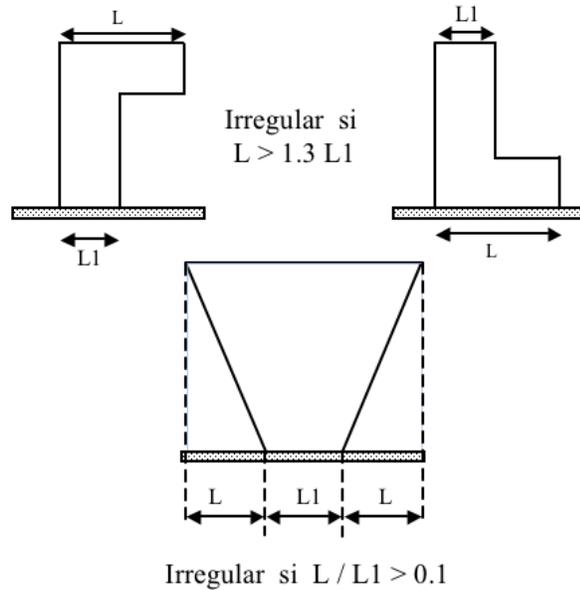
La Norma venezolana establece ciertos criterios para clasificar las estructuras como irregulares verticalmente (Figura 9). Las edificaciones con aumento vertical significativo de dimensiones y de masas, requieren un análisis espacial ya que presentan problemas por los efectos dinámicos debido a los sismos (Grases et al. 1987).

Figura 9. Irregularidades verticales: Criterios Norma Venezolana

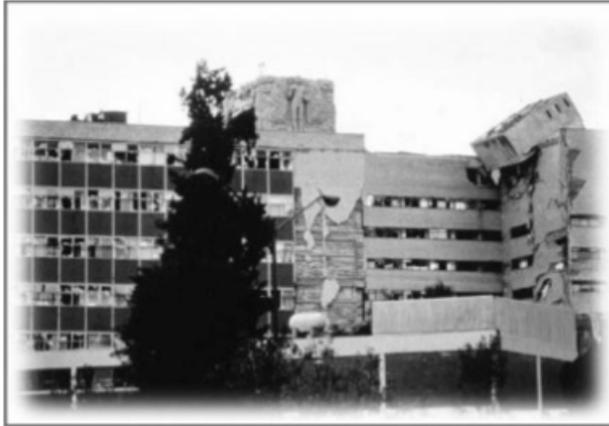
Esto se refiere a problemas ocasionados por concentraciones de masa en algún nivel de la edificación, al colocar elementos de gran peso como equipos, tanques (Figura 10), piscinas, archivos, depósitos, entre otros. Debido al hecho de que el problema se agrava si dicha concentración se localiza en los pisos más elevados ya que a mayor altura, mayor aceleración sísmica de respuesta, se recomienda colocarlos en sótanos o en construcciones aisladas cercanas al edificio, para evitar el efecto de péndulo invertido (Cardona, 2004).

Figura 10. Tanques para agua en el techo de un hospital
(Fuente: Cardona, 2004)

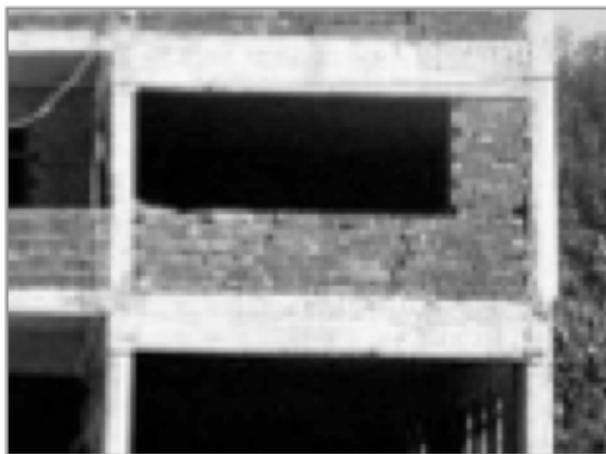
Si bien en el diseño sismorresistente se tolera cierto nivel de daños, se debe prever que si éstos aparecen es preferible que sea en las vigas y no en las columnas. En la viga se genera una falla “local” que afecta principalmente al piso afectado. En la columna la falla afecta a toda la estructura, pudiendo ocasionar el colapso de la misma. El diseño ideal es “Columna fuerte – Viga débil”, en el cálculo se debe verificar que el momento resistente total en la columna dividido entre el de las vigas sea mayor o igual a 1,20. En la Figura 11 se muestra un edificio en construcción, donde se evidencia un diseño inadecuado ya que las dimensiones de las columnas son significativamente inferiores a la altura de las vigas.

Figura 11. Diseño inadecuado:
“Columna débil – Viga fuerte”
(Fuente: EERI, 1999)

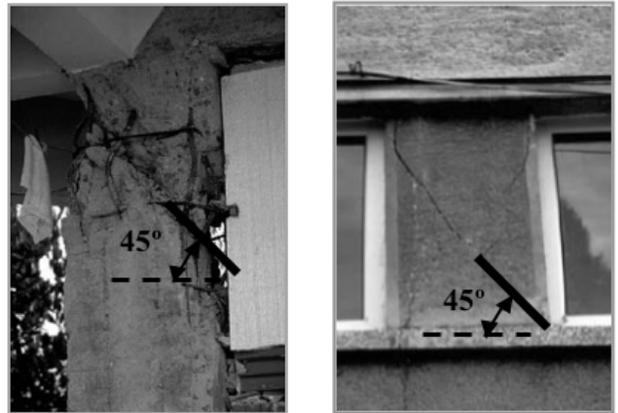
Al analizar y estudiar el comportamiento de edificaciones bajo la acción sísmica, se ha observado que algunas columnas presentan grietas a 45° (Figura 12), lo que indica una falla frágil. La columna diseñada como dúctil, se convierte en frágil y falla la zona no confinada. La falla se debe al hecho de que las columnas de un mismo nivel presentan similar desplazamiento lateral durante un sismo, sin embargo al ser las columnas cortas más rígidas absorben mucha más fuerza lateral (Bachmann, 2003).

Figura 12. Falla frágil: Columna corta y poco refuerzo transversal
(Fuente: Sezen et al. 2003)

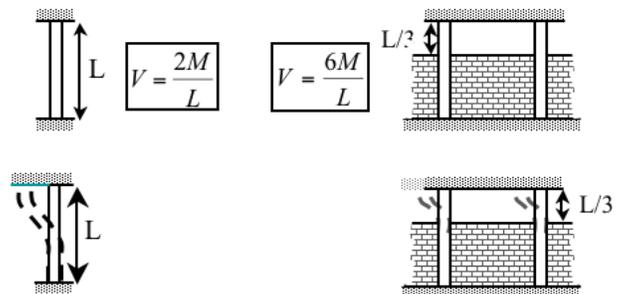
Uno de los problemas podría ser por aumento de la fuerza cortante en la columna, que es igual a la suma de los momentos flectores de los extremos dividido entre la longitud libre. Si la longitud libre se ve disminuida, la fuerza cortante aumenta de manera inversamente proporcional. Es decir, que si la longitud libre se reduce en una tercera parte, la fuerza cortante aumenta tres veces (Figura 13).

Figura 13. Ejemplo de Fuerza Cortante en Columnas Cortas

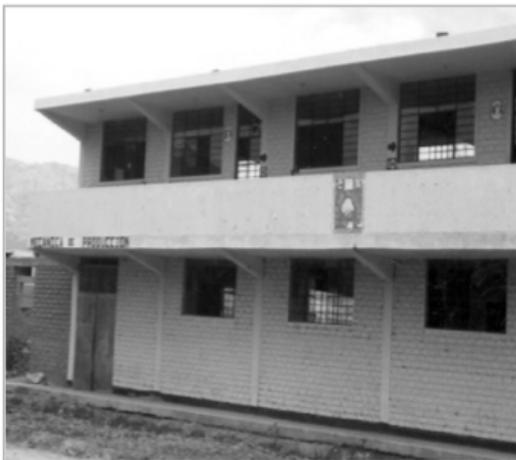
En la Figura 14 se muestra el excelente desempeño sismorresistente de una escuela antigua en Palpa-Perú, durante el sismo del 12 de noviembre de 1996, debido al adecuado confinamiento de las columnas. Gracias al ancho de las paredes adyacentes a las ventanas, se evitó el efecto de “columna-corta”.

Figura 14. Confinamiento adecuado de columnas.
(Fuente: Quiun, 2005)

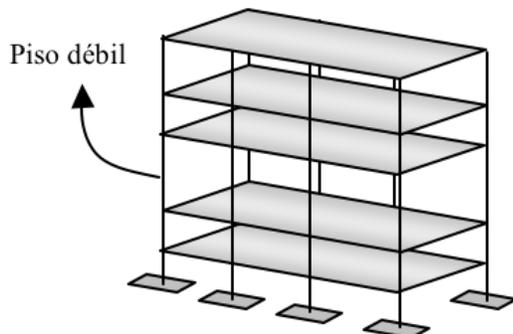
Algunos sistemas arquitectónicos conllevan a la formación de pisos cuya rigidez y/o resistencia es significativamente menor que la del resto de los niveles, haciéndolos más vulnerables. Esto se puede atribuir a la diferencia de altura entre pisos consecutivos (Figuras 15, 16 y 17) o a la ausencia de algún elemento estructural. La ausencia o falta de continuidad de columnas, ha sido una causa de muchos colapsos de estructuras sometidas a movimientos sísmicos. (Grases et al. 1987; Arnold & Reitherman, 1982)

Figura 15. Ejemplo de Piso Débil

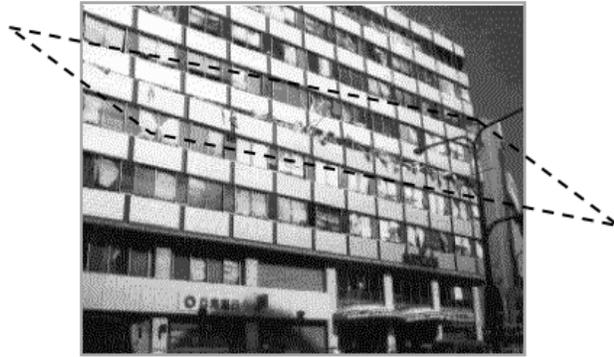
Figura 16. Colapso del quinto piso. (Débil)
(Fuente: Vyacheslav, 2004)

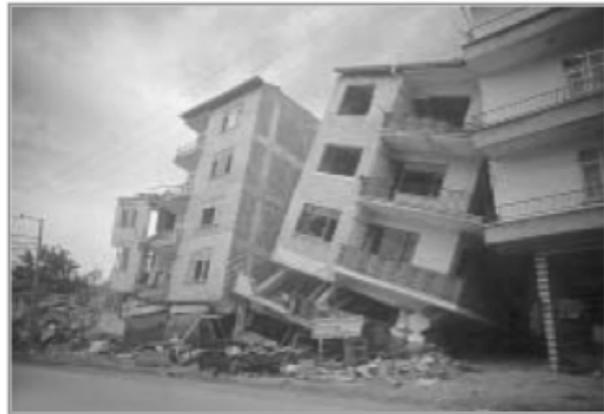
Figura 17. Desplazamiento lateral y ruptura de columnas
(Fuente: Arslan & Korkmaz, 2006)

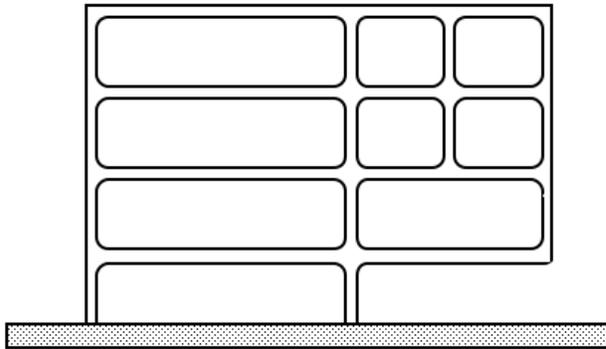
- Excesiva distancia libre entre elementos verticales (lucos o vanos)
- Altura libre entre niveles consecutivos
- Poca rigidez de elementos verticales
- Discontinuidad de elementos verticales (Figuras 18 y 19)

Figura 18. Ejemplos de discontinuidad vertical

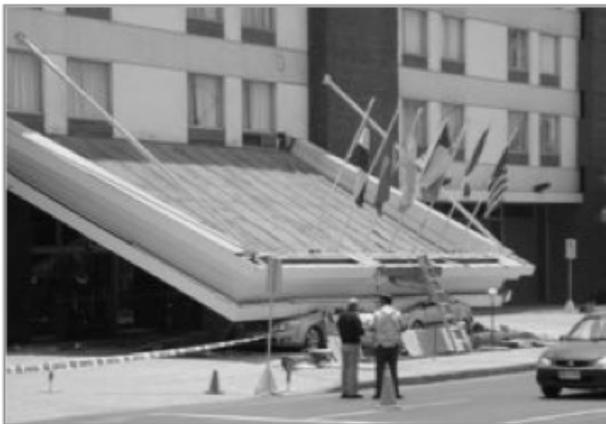
Figura 19. Colapso de cornisa en Hotel Radisson.
Terremoto de Quillahua – Chile (2007)

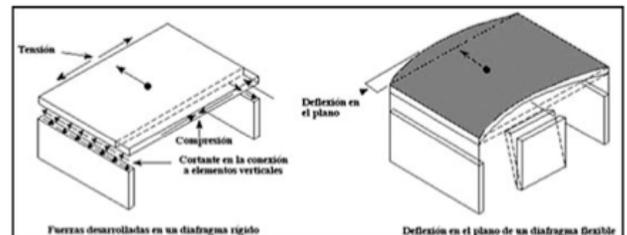
Una configuración estructural adecuada se logra, entre otras consideraciones, conectando las líneas resistentes con diafragmas rígidos, para lograr deformaciones uniformes (Figura 20). Es importante resaltar que considerar rígidos los diafragmas representa una hipótesis de cálculo. El comportamiento flexible del diafragma se debe a las siguientes razones:

Figura 20. Comportamientos, rígido y flexible del diafragma (Fuente: Cardona, 2004)

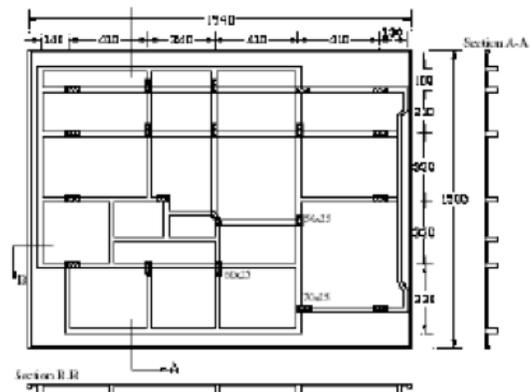
Cuando varias de las columnas no están alineadas con los ejes predominantes de la estructura, se dice que no existe claridad estructural (Figura 21).

Figura 21. Planta de edificio irregular Columnas no alineadas (Fuente: EERI, 1999)

Esto impide que se puedan determinar con mayor precisión las acciones sobre los elementos de la estructura. Además se introducen efectos secundarios en el diafragma, que producen agrietamiento por concentración de esfuerzos (Arnold & Reitherman, 1982).

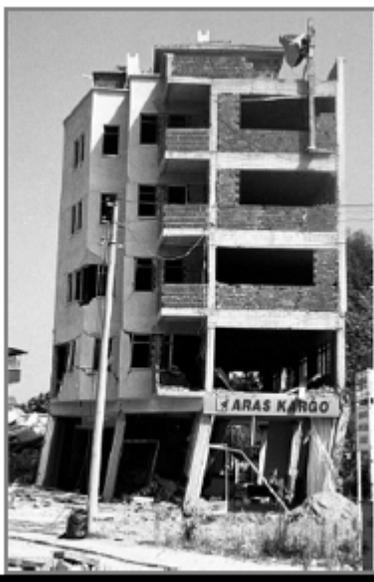
Cuando la menor dimensión de todas o la mayoría de las columnas rectangulares de una edificación se encuentran orientadas en la misma dirección, ésta es poco resistente a fuerzas horizontales debido a sismo (Figura 23 y 24).

Figura 24. Dirección poco resistente a fuerzas laterales debidas a sismos
(Fuente: Sezen et al. 2003)

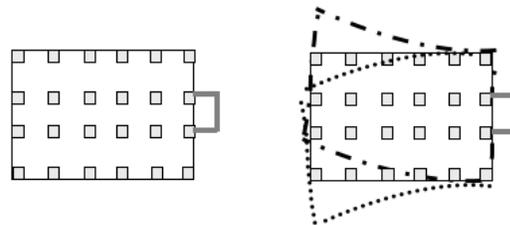
La simetría va desde la geometría de la forma exterior, hasta las distribuciones internas de elementos resistentes y componentes no estructurales. En los casos donde existen muros, núcleos de ascensores o tabiquería, hacia un lado de la edificación, el centro de rigidez se desplaza en esa dirección. Debido a esto se generan deformaciones no previstas en el cálculo estructural (Figura 25), (Grases et al. 1987)

Figura 25. Núcleo de Muros excéntricos → Posible deformación por Torsión debida a la excentricidad

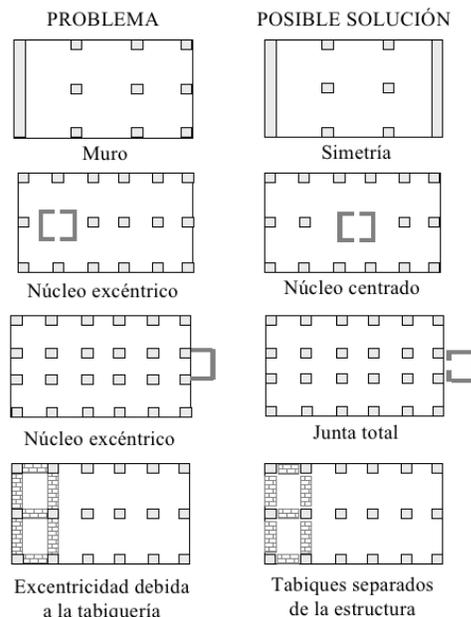
A continuación se muestran algunos ejemplos y su posible solución (Figura 26) (Bachmann, 2003; Grases et al. 1987):

Figura 26. Torsión: Problema - Posible Solución
(Fuente: Bachmann, 2003; Grases et al.1987)

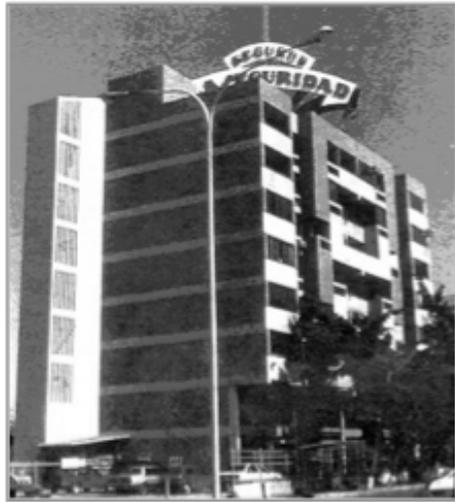
Figura 27. Edificio Miramar -Cumaná, antes del terremoto de 1997 (Fuente: Hernández & López, 2007)

La Figura 27 muestra el edificio Miramar en la ciudad de Cumaná-Venezuela. Edificio de concreto armado de 8 pisos, con muros muy rígidos en el núcleo de escaleras y ascensor ubicado a un lado de la estructura. La planta se muestra en la Figura 28. Debido a la excentricidad entre el centro de masa y de rigidez, se produjo un efecto de torsión, que al sumarse con otros problemas presentes en la edificación, ocasionó el colapso de la misma, durante el terremoto de Cariaco-1997 (Figura 29), (Hernández & López, 2007)

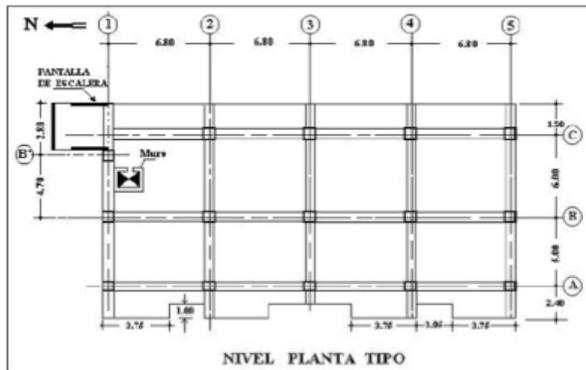
Figura 28. Planta del edificio Miramar. (Fuente: Hernández & López, 2007)

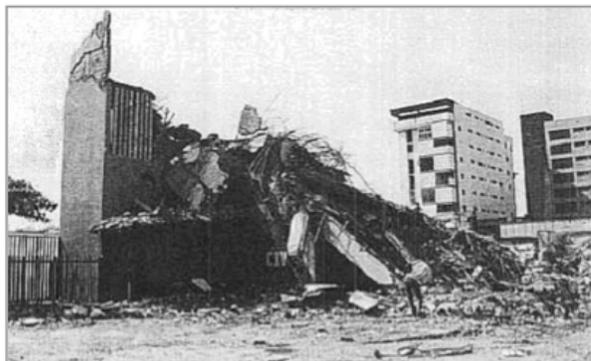
Figura 29. Edificio Miramar -Cumaná, después del terremoto de 1997 (Fuente: Hernández & López, 2007)

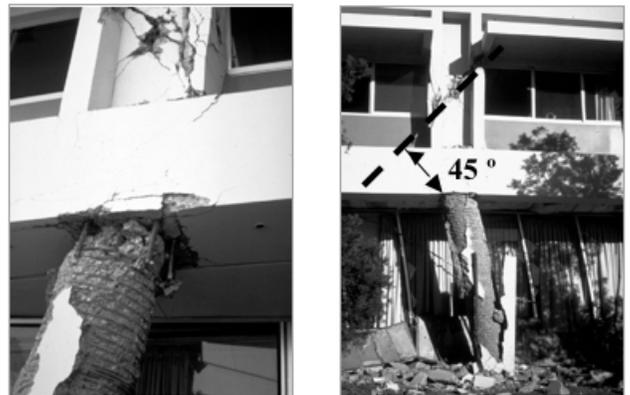
En las fotografías mostradas se puede observar que la columna del piso superior es de sección rectangular y su acero longitudinal se encuentra por fuera de columna inferior, que es de sección circular (Figura 30). El problema de transición generó una articulación en el nodo, incapaz de transmitir momentos, lo cual convirtió la estructura en inestable ante cargas laterales. También se puede apreciar una falla por cortante en la columna superior.

Figura 30. Problema de San Fernando California 1971. Transición de columna (Fuente: Bertero, 1971)

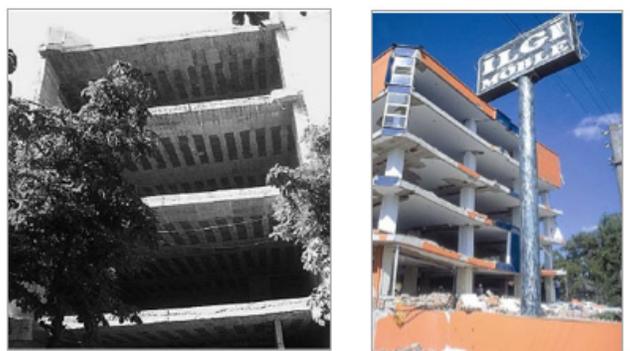
Los sistemas estructurales formados por losas y columnas (sin vigas), presentan un pobre desempeño ante eventos sísmicos. La columna actúa como un punzón ocasionando daños severos en la losa. En la Figura 31 se muestran estructuras ubicadas en Kocaeli-Turkía, dañadas en el sismo del agosto de 1999. Los sistemas presentan losas de espesores entre 8 y 12 cm y vanos (luz libre) mayores a 4 m (EERI, 1999).

Figura 31. Ausencia de Vigas (Fuente: EERI, 1999)

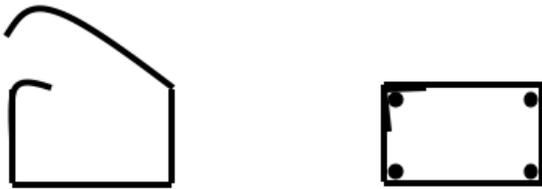
Los ganchos en los extremos de los estribos deben tener un ángulo mayor o igual a 135° (Figura 32), para lograr un amarre adecuado. Cuando el ángulo del gancho es a 90° (Figura 33), éste puede abrirse con el movimiento sísmico (COVENIN, 1985).

Figura 33. Ganchos en estribos inadecuados

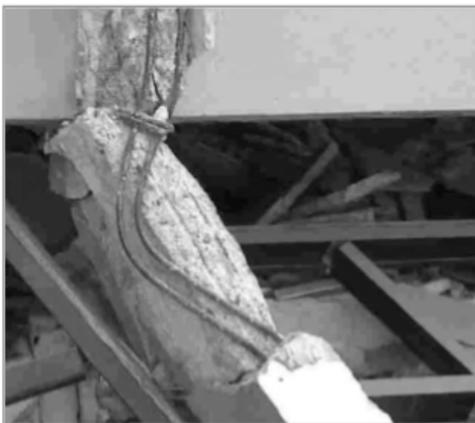
En la Figura 34 se observa que las columnas fallaron debido a la poca cuantía volumétrica de acero transversal lo que implicó falta de confinamiento. Es imprescindible prestar suficiente atención al refuerzo transversal en las juntas, acatando las recomendaciones indicadas en las normas. La separación de las barras determina el confinamiento del concreto y el adecuado comportamiento de las juntas ante un evento sísmico.

Figura 34. Falta de acero transversal
(Fuente: D'Ayala et al. 2003)

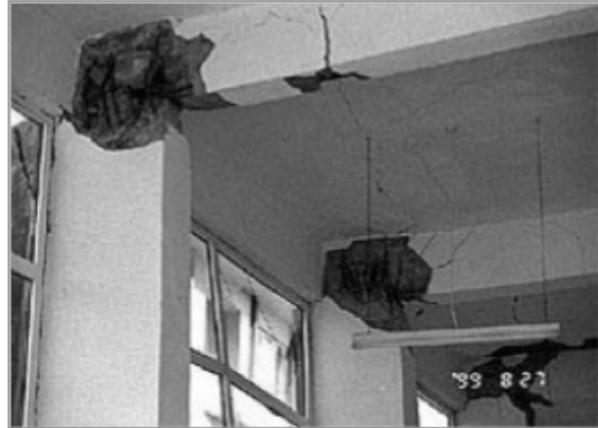
En la Figura 35 se observa que se evitó el colapso de la estructura gracias al refuerzo transversal en la junta.

Figura 35. Acero transversal en junta
(Fuente: Sezen et al. 2003)

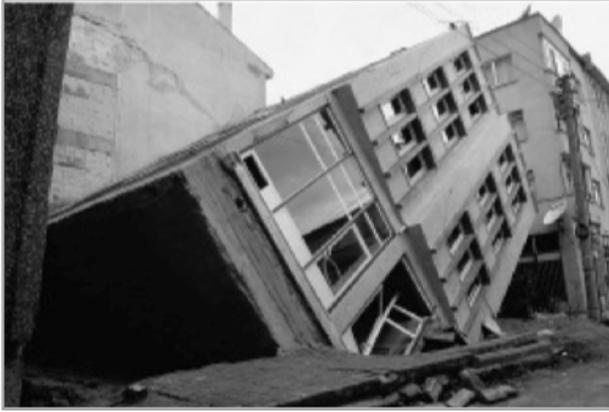
Los apoyos de la estructura deben vincularse entre sí mediante un sistema de riostras o losa que asegure el movimiento conjunto de todos los elementos. Esto con la finalidad de evitar apreciables desplazamientos diferenciales entre ellos que impliquen deformaciones adicionales a la estructura. En la Figura 36 se muestra el volcamiento de un edificio cuya fundación superficial resultó inadecuada al momento del sismo.

Figura 36. *Fundación Superficial*
(Fuente: redbpncivil.blogspot.com)

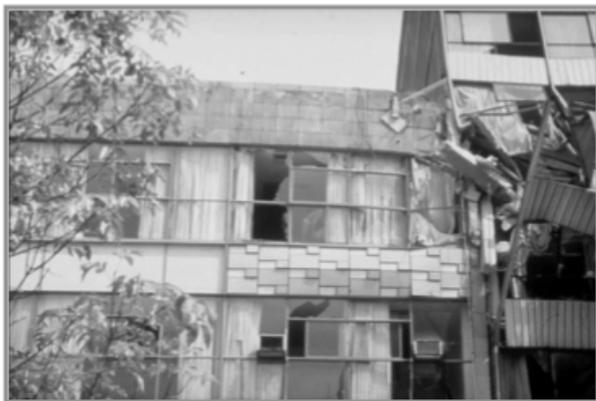
Se debe impedir que edificios de diferentes alturas puedan estar juntos y a partir de cierta altura, éstos deben estar aislados. Otra causa del problema es cuando edificios cercanos presentan alturas distintas de entrepisos o niveles distintos de pisos (Figura 37).

Figura 37. *Choque entre edificios. Ciudad de México.*
(Fuente: www.proteccioncivil.org (1985))

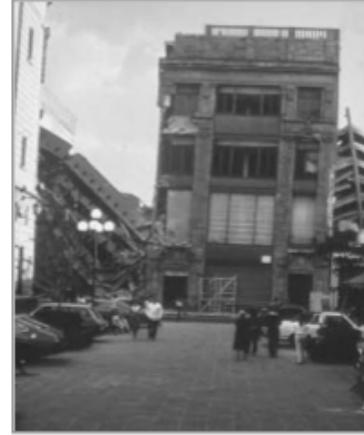
Durante el sismo de México (1985), el edificio de concreto armado de la izquierda colapsa luego de golpear al edificio antiguo de la derecha (Figura 38). El edificio de la derecha es más rígido que el otro construido recientemente.

Figura 38. *Choque entre edificaciones. Terremoto de México 1985* (Fuente: [Bachmann, 2003](#))

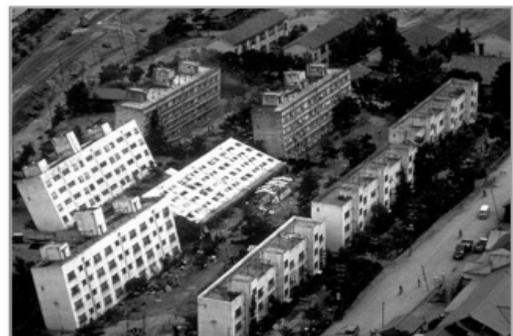
Las zonas propensas a que ocurra este fenómeno son aquellas sobre depósitos sedimentarios, lechos fluviales, rellenos artificiales, entre otros, donde el nivel freático es superficial. Es importante volver a mencionar, que es imprescindible para toda obra de ingeniería, realizar un estudio de suelos por expertos en el área. La Figura 39 muestra edificios parcialmente hundidos y volcados por los efectos de la licuefacción del terreno en el sismo de Nigata-Japón, del 16 de junio de 1964. Se puede observar que las edificaciones, como tales, no sufrieron daños estructurales, debido a su gran rigidez y seguramente buen diseño sismorresistente.

Figura 39. *Licuefacción. Nigata-Japón-1964*
(Fuente: facingyconst.blogspot.com/2007/08/daos)

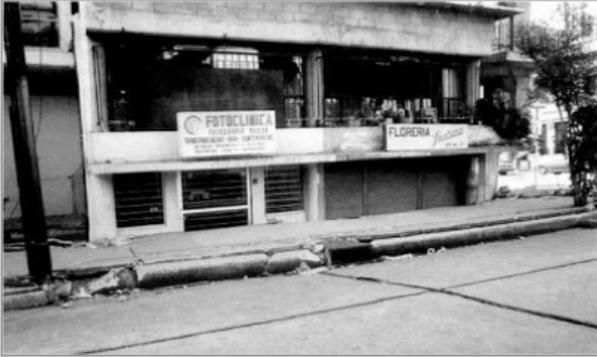
Media planta del edificio se hundió (Figura 40), debido al fenómeno de licuefacción, durante el sismo de septiembre de 1985 en México.

Figura 40. Licuefacción. México - 1985
(Fuente: facingyconst.blogspot.com/2007/08/daos)

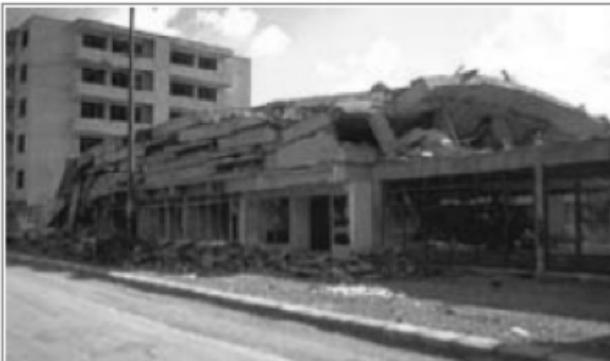
La Figura 41 muestra el colapso de un edificio de seis pisos gemelo con otro, que sufrió daños leves durante el mismo sismo. En la investigación posterior se detectó, que lo ocurrido se debió a la mala calidad de los materiales utilizados y procesos constructivos.

Figura 41. Licuefacción. México - 1985
(Fuente: facingyconst.blogspot.com/2007/08/daos)

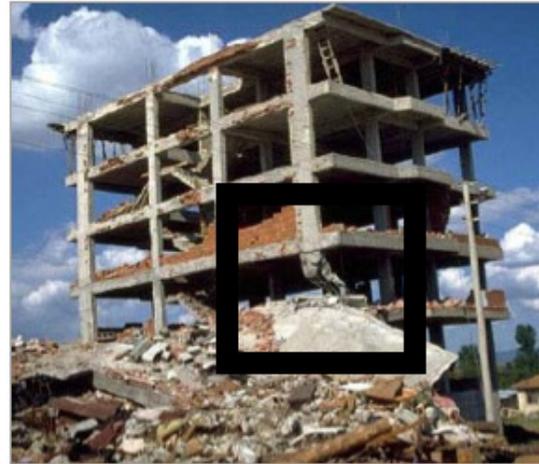
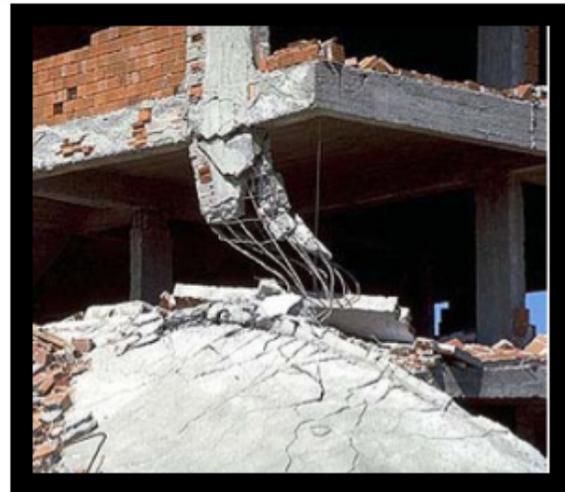
La Figura 42 muestra el caso de dos edificios similares en construcción, donde uno de ellos colapsa durante el sismo de Kocaeli-Turkía-agosto 1999, dañando severamente una columna del otro. El edificio se mantiene en pie, lo que permitiría un estudio posterior para analizar la factibilidad de recuperación.

Figura 42. Daño severo en columna
(Fuente: Arslan & Korkmaz, 2006)
