INSPECCIÓN DE EDIFICACIONES ESCOLARES EN ÁREAS SÍSMICAS DE VENEZUELA

ANGELO MARINILLI, NORBERTO FERNÁNDEZ, OSCAR ANDRÉS LÓPEZ Y GUSTAVO CORONEL D.

Instituto de Materiales y Modelos Estructurales - IMME
Facultad de Ingeniería. Universidad Central de Venezuela
e-mail: angelo.marinilli@ucv.ve

INSPECTION OF SCHOOL BUILDINGS IN SEISMIC PRONE AREAS OF VENEZUELA

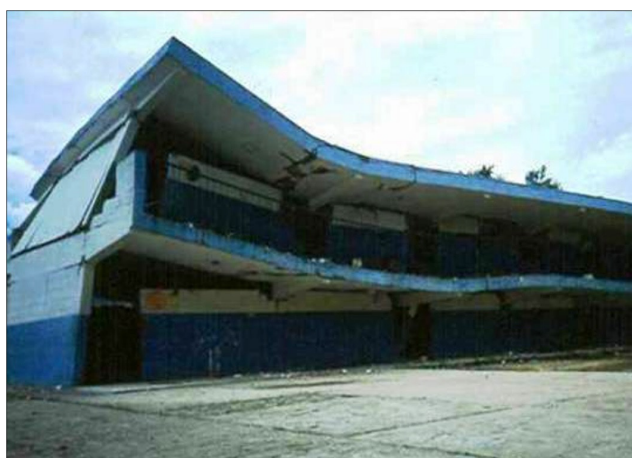
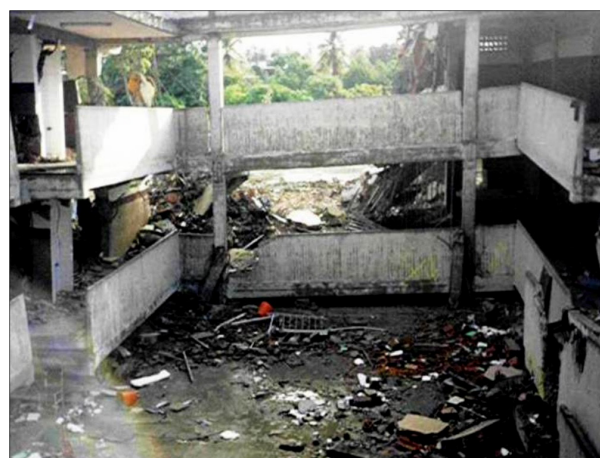
Figura 2. Edificaciones escolares derrumbadas durante el terremoto de Cariaco ocurrido el 09/07/1997 y de magnitud $M_w = 6,9$: Escuela Valentín Valiente (izquierda) y Liceo Raimundo Martínez Centeno (derecha)

resistentes en la dirección más larga de su planta y la presencia de una gran cantidad de columnas cortas en sus dos niveles. El liceo Raimundo Martínez Centeno fue construido con la tipología denominada Cajetón en la década de los 80, aunque su proyecto es de fecha anterior. Estaba compuesto por dos edificios con planta en forma de “C” separados por una junta estructural, ambos caracterizados por la presencia de líneas resistentes en las dos direcciones principales de sus plantas y la presencia de columnas cortas en todos sus niveles. La figura 2 permite observar los modos de falla de ambas edificaciones escolares, mientras que la tabla 1 contiene los valores de todos los índices calculados para dichas edificaciones.

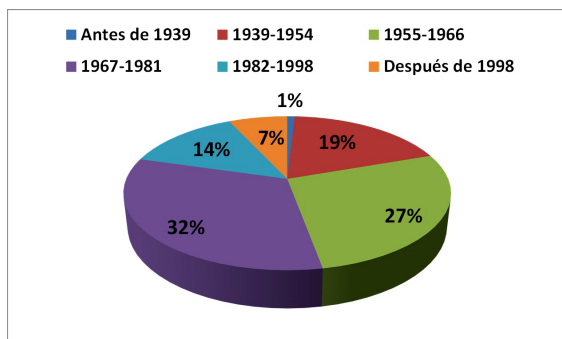
A continuación se presentan los resultados más resaltantes obtenidos de las inspecciones realizadas. La figura 5 muestra la distribución de las edificaciones escolares inspeccionadas de acuerdo con el año de diseño y/o construcción y la presencia de líneas resistentes a sismo. Se puede observar que el 47% de las edificaciones inspeccionadas tienen fecha de diseño o construcción anterior a 1967, el 32% entre 1967 y 1982 y el 21% con fecha posterior a 1982. Por otra parte, se observa que en tan sólo el 32% de las edificaciones escolares inspeccionadas se pudo identificar claramente la existencia de líneas resistentes en las dos direcciones principales en planta.

Figura 5. Distribución de las edificaciones escolares inspeccionadas según el año de diseño y/o construcción (izquierda) y la presencia de líneas resistentes a sismo (derecha)

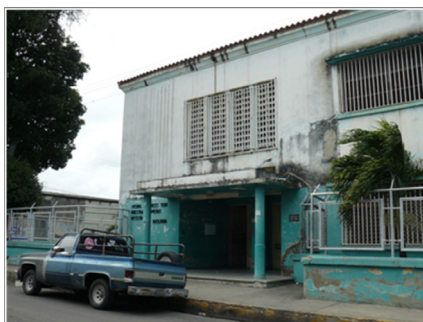
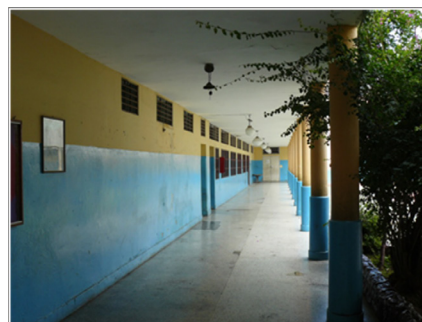
Las figuras 6 a 8 muestran algunos ejemplos de edificaciones escolares inspeccionadas en el estado Sucre, donde se ubica la zona de mayor amenaza sísmica en Venezuela (zona sísmica 7 con $PGA=0,4g$ para $T=475$ años). La edificación mostrada en la figura 6 corresponde a una edificación construida en la primera mitad del siglo XX, en la que se observó ausencia de líneas resistentes claramente definidas en las dos direcciones principales de su planta. La figura 7

Figura 6. Edificación escolar antigua inspeccionada en el estado Sucre

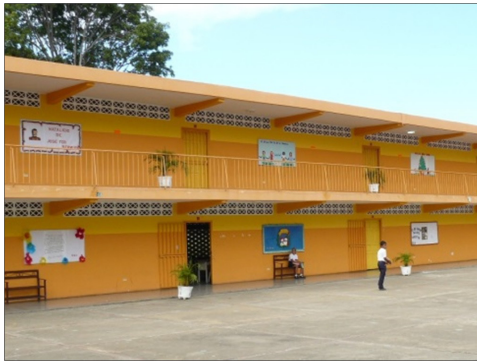
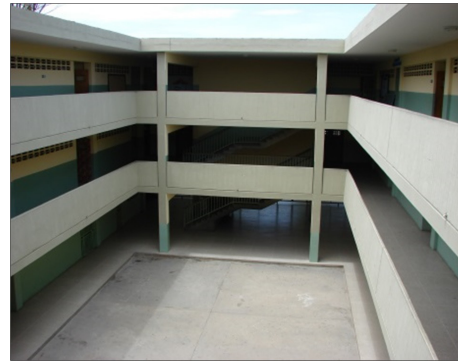
(izquierda) muestra una edificación tipo Antiguo I similar a la Escuela Valentín Valiente. La figura 7 (derecha) muestra una edificación tipo Cajetón en la que sólo se pudo identificar claramente líneas resistentes en la dirección más larga de la planta, aunque se sabe que existen vigas planas en la dirección más corta de acuerdo con algunos

Figura 7. Edificaciones escolares tipo Antiguo I (izquierda) y Cajetón (derecha) inspeccionadas en el estado Sucre

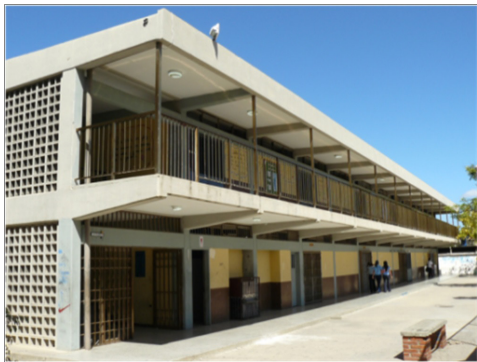
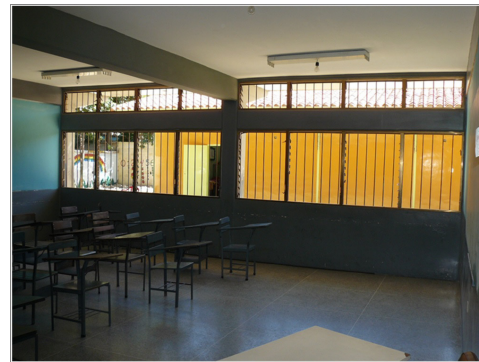
planos estructurales disponibles. La figura 8 muestra una edificación escolar de construcción más reciente en la que se pudo identificar líneas resistentes en las dos direcciones principales de su planta, aunque se observó la presencia de columnas cortas.

Figura 8. Edificación escolar moderna inspeccionada en el estado Sucre

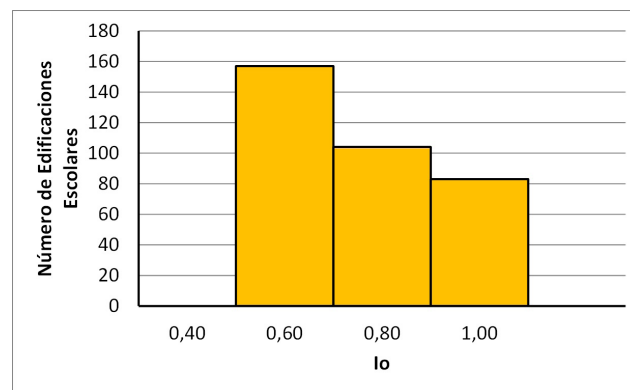
La figura 9 (izquierda) muestra la distribución del índice de amenaza sísmica para las edificaciones escolares inspeccionadas, donde se observa que el 80% de éstas mostró índices mayores a 0,75. Esto ocurre debido a que las edificaciones inspeccionadas están ubicadas en las

zonas de mayor amenaza sísmica del país, de acuerdo con los criterios de selección discutidos anteriormente. Por otra parte, la figura 9 (derecha) muestra la distribución del índice de ocupación de las edificaciones. En este caso el 54% de las edificaciones mostró índices mayores a 0,75 debido a que corresponden a escuelas con capacidades superiores a 500 estudiantes.

Figura 9. Distribución del índice de amenaza sísmica (izquierda) y del índice de ocupación (derecha) para las edificaciones escolares inspeccionadas
