Linking numerical simulations with test experiences and its application to a railroad bridge

This paper introduces the benefits of linking Finite Elements Analysis and laboratory testing experiences in structural analysis. One particular case is studied: the static analysis of a railroad bridge metallic structure. A procedure for calibrating the analysis model is introduced, using mesh sensibility analysis and strain gage measurements, achieving considerable improvements in the application of both approaches.

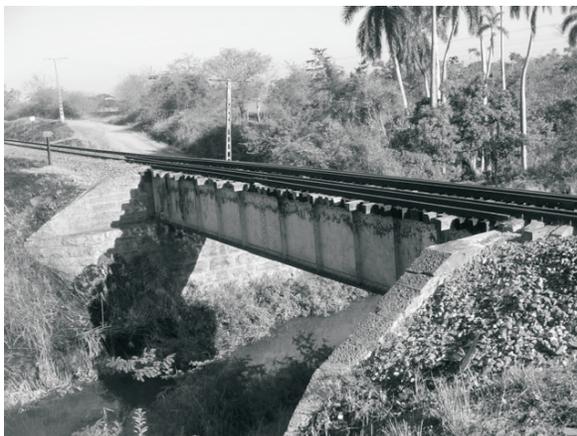
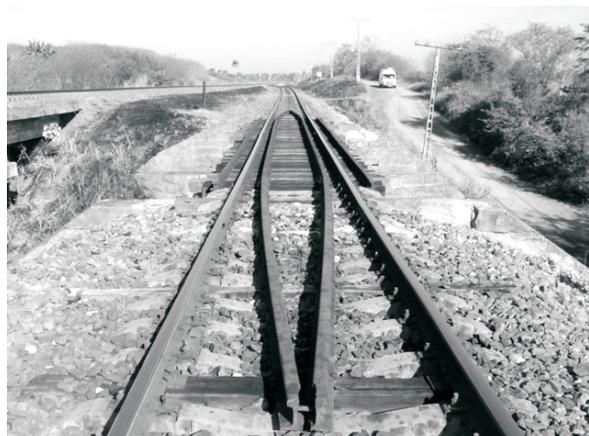
Figura 1. Puente Km. 9,578 de la Línea Placetas-Santa Clara.

El estudio de calibración fue realizado a uno de los 42 puentes de ferrocarril que existen en la línea central, denominado **Km 9.578** (Figura 1). El mismo está ubicado en la línea de ferrocarril que une a las ciudades de Santa Clara y Placetas (a 7 km de la primera). Este puente es metálico y considerado como pequeño pues sólo tiene 18.27 metros de longitud. Además los especialistas lo estiman en un estado de deterioro avanzado, presentando alto grado de corrosión en gran parte de sus elementos así como arriostamientos verticales sueltos, lo que compromete la seguridad del mismo (Figura 2).

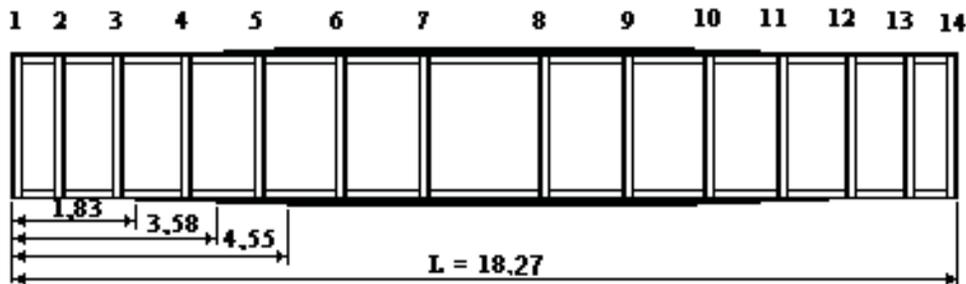
Geometría

Figura 3. Esquema de la viga con la ubicación de los rigidizadores y comienzo de las platabandas.

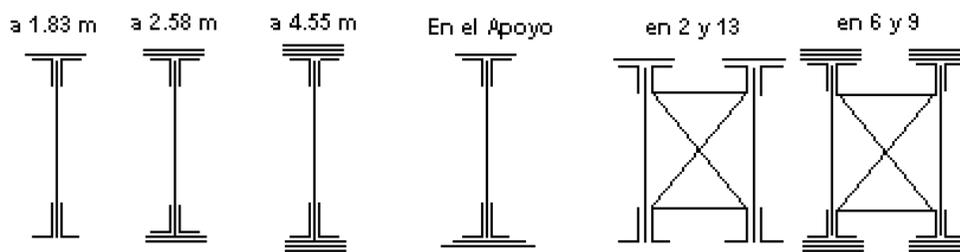
Las secciones transversales de las vigas en las posiciones señaladas (a 1,83 m, a 2,58 m, a 4,55 y en el apoyo) también con respecto al lateral izquierdo aparecen representadas en el esquema de la Figura 4. En esa misma figura aparecen re-

presentados los arriostramientos verticales que coinciden con los rigidizadores 2 y 13 y 6 y 9, respectivamente.

Figura 4. Esquema de las secciones transversales del puente y arriostramientos verticales.

Este puente posee los cuatro extremos inferiores apoyados sobre los estribos que son construidos para tal efecto. Por ello en las planchas correspondientes a los apoyos se ubicaron los desplazamientos prescritos, es decir, en los ejes X y Y (ver Figura 4) el desplazamiento es cero, mientras que en el eje Z se permitió que se desplazara

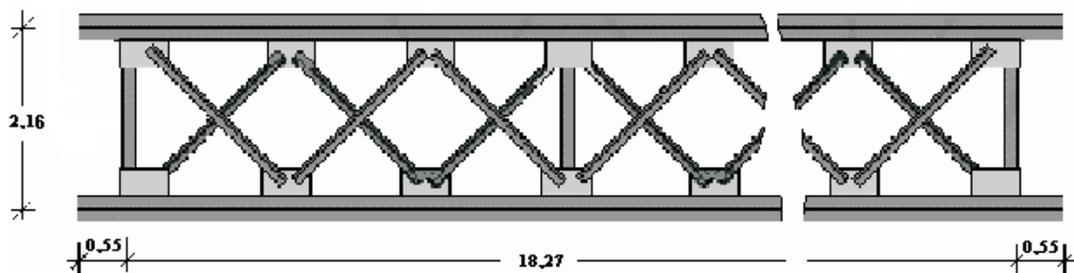
Entre ambas vigas se encuentran los arriostramientos horizontales. En el esquema de la Figura 5 aparece una vista superior en la que se pueden apreciar estos elementos.

Figura 5. Esquema de la forma y ubicación de los arriostramientos horizontales.

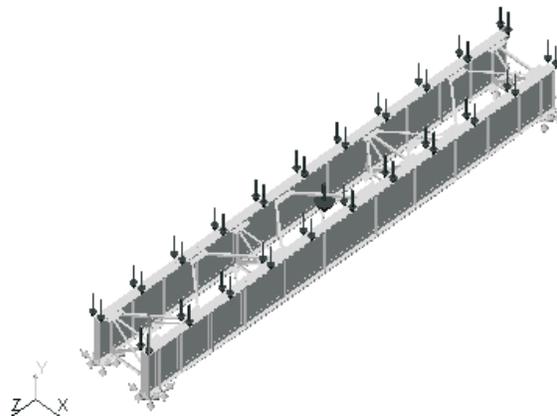
Con estas consideraciones se construyó el modelo sólido 3D de elementos finitos que aparece representado en la Figura 6.

Figura 6. Modelo 3D del puente con las cargas y las restricciones.

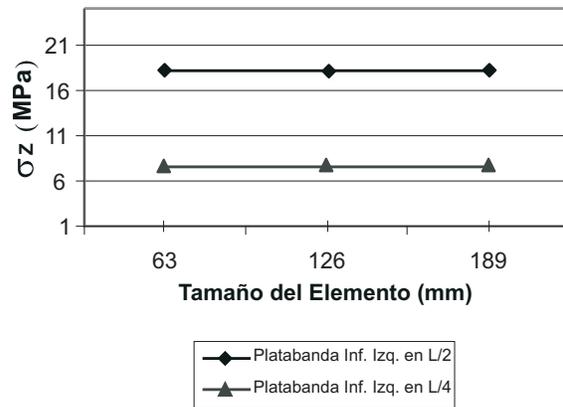
En las tablas anteriores se observa que las tres mallas realizadas ofrecen buenos resultados pues la diferencia entre los valores de las variables analizadas entre dos análisis consecutivos fue menor de 2,1%, indicando esto que la precisión es adecuada. Por lo tanto, en este caso particular de análisis, se empleará la Malla Gruesa que consume un menor tiempo para su realización y por consecuente en los cálculos [3, 5-7, 13-17]. A modo de ejemplo, estos resultados se encuentran ploteados en las curvas de la Figura 7 para la Tensión. A continuación se muestran imágenes de las tres densidades de malla utilizadas (Figura 8) en la platabanda inferior izquierda, realizados con el software COSMOSDesignSTAR 4.0 [18].

Figura 7. Curvas del Análisis de Sensibilidad de la variable Tensión.

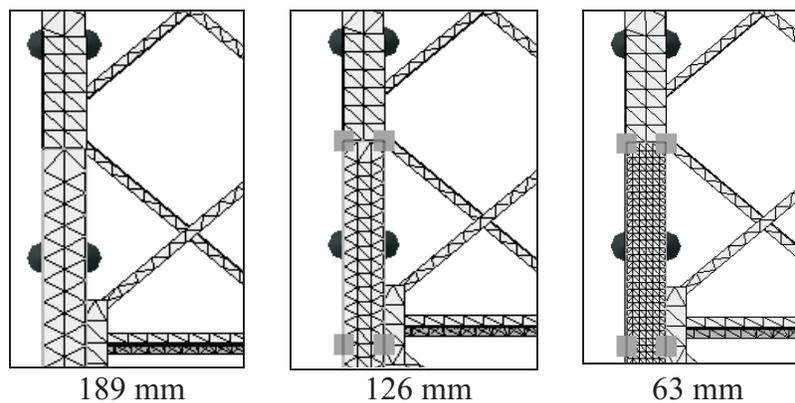
Figura 8. Tamaños de malla realizados para el análisis de sensibilidad.

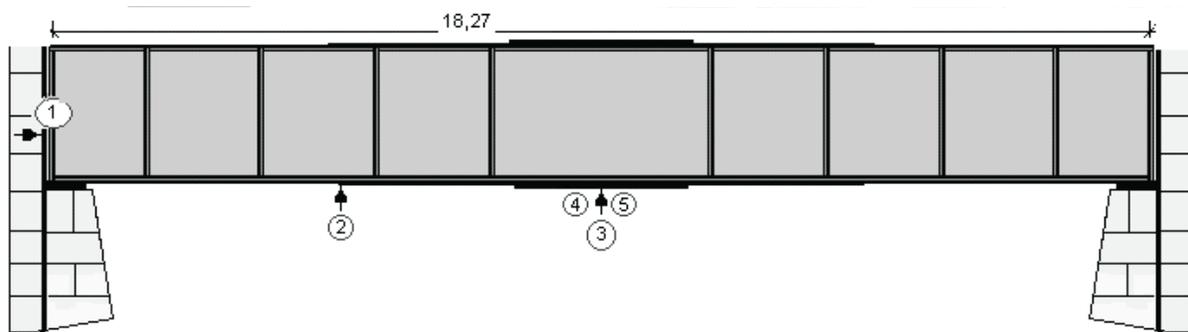
puente, los cuales aparecen descritos en la Tabla 5. Para ello fue concebido un proyecto como el que se muestra en la Figura 9.

Las galgas extensométricas se colocaron en parejas en un mismo sentido, conectadas a medio puente de inducción. La medición fue realiza-

Figura 9. Proyecto de colocación de sensores y galgas extensométricas.

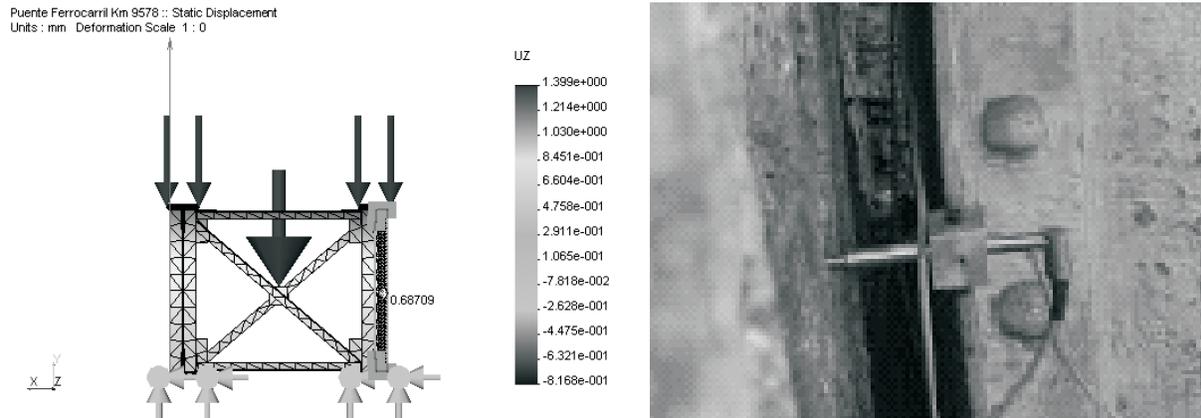
Figura 10. Imagen del modelo de EF del que se obtuvo el desplazamiento horizontal (U_z) en el punto donde se colocó el Sensor WA-10 mm (1). Observe el refinamiento de la malla en esa zona y también una imagen real del sensor colocado en el puente.

En las Figuras 10, 11 y 12 aparecen imágenes de los resultados gráficos y numéricos de la corrida del modelo para obtener los desplazamientos en los mismos puntos y direcciones donde se colocaron los sensores en el puente.

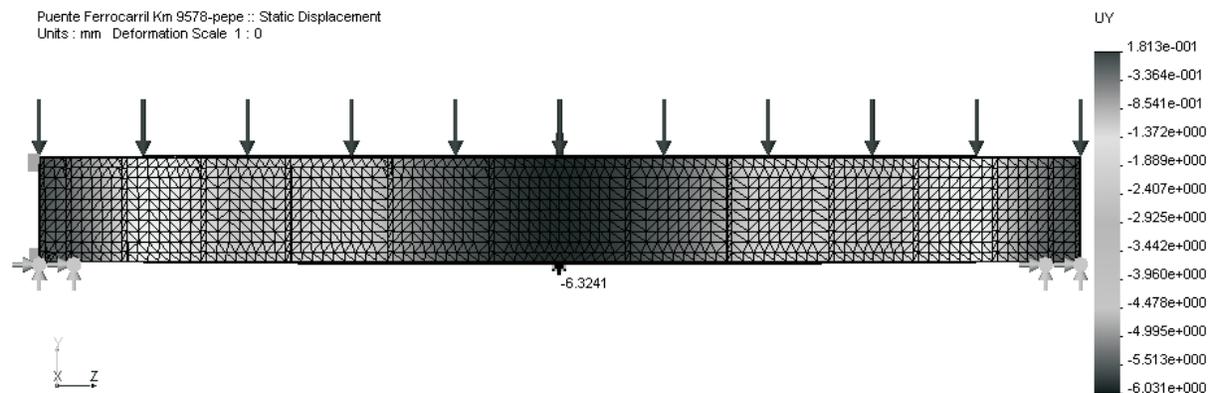
Figura 11. Imagen del modelo de EF del que se obtuvo el desplazamiento vertical (U_y) en el punto donde se colocó el Sensor PA-5 (L/2) (2), Viga Izquierda.

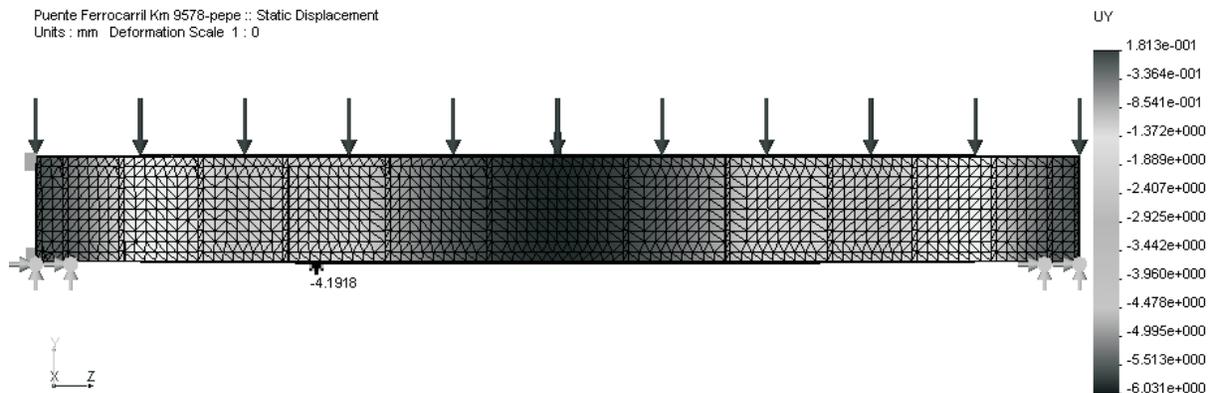
Figura 12. Imagen del modelo de EF del que se obtuvo el desplazamiento vertical (U_y) en el punto donde se colocó el Sensor PA-5 (L/4) (3), Viga Izquierda.

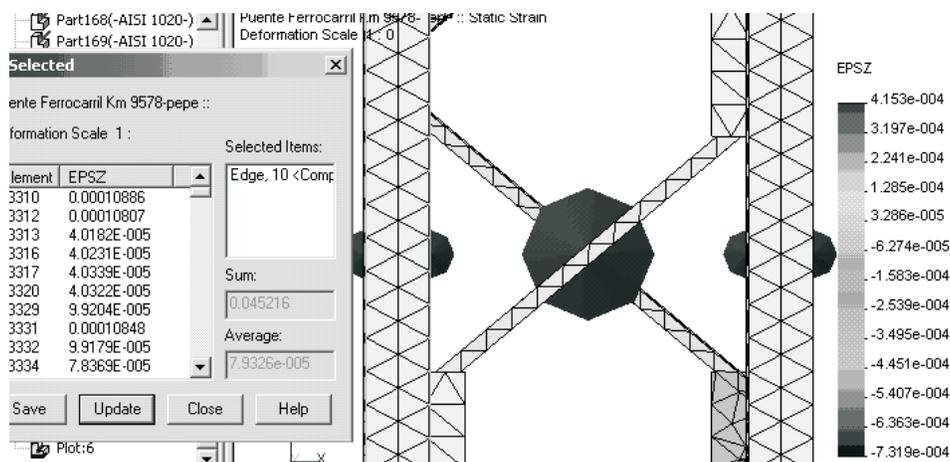
Figura 13. Imagen del modelo de EF del que se obtuvo la deformación ε_z en el punto y dirección en que se colocaron las galgas extensométricas (L/2), Viga Izquierda (4).

En las Figuras 13, 14, 15 y 16 aparecen imágenes de los resultados gráficos y numéricos de la corrida del modelo para obtener las deformaciones y tensiones en los mismos puntos y direcciones donde se colocaron las galgas extensométricas en el puente.

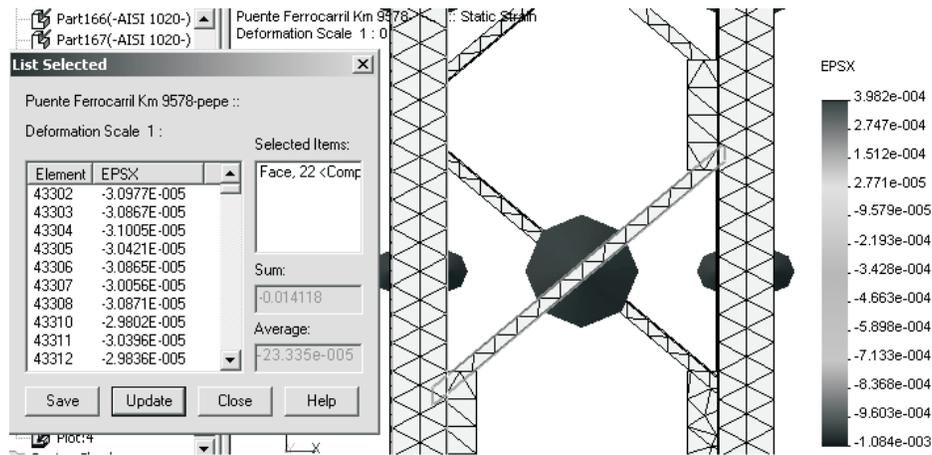
Figura 14. Imagen del modelo de EF del que se obtuvo la deformación ϵ_x en el punto y dirección en que se colocaron las galgas extensométricas (L/2), Viga Izquierda (5).

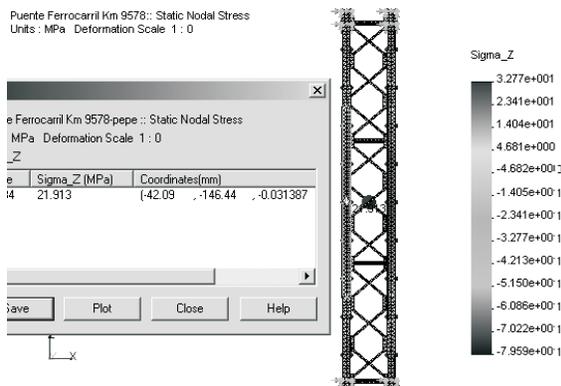
Figura 15. Imagen del modelo de EF del que se obtuvo la tensión σ_z en el punto donde se colocó la galga extensométrica (L/2) Viga Izquierda (4).

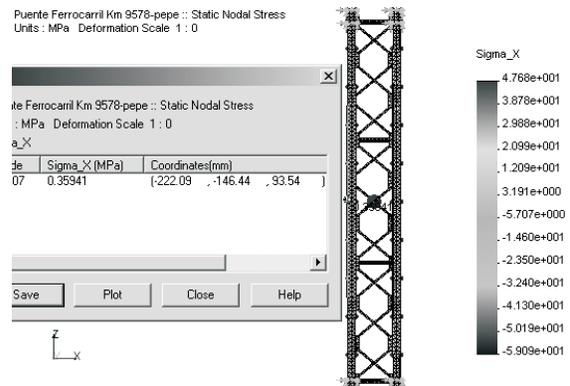
Figura 16. Imagen del modelo de EF del que se obtuvo la tensión σ_x en el punto donde se colocó la galga extensométrica (L/2) Viga Izquierda (4).

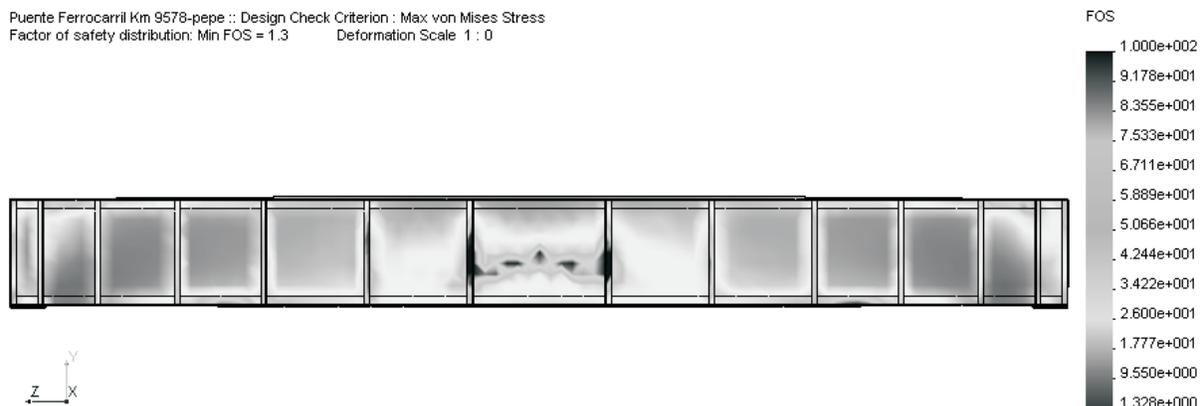
ses, de 1,3, el cual es un resultado apropiado. En la Figura 17 se puede apreciar la distribución de este Factor en el puente.

Figura 17. Imagen del modelo de EF del que se obtuvo el Factor de Seguridad (FOS), según el criterio de falla de la máxima tensión von Mises.

Otro resultado obtenido del post procesamiento de los resultados del AEF fue el Factor de Seguridad (FOS). Este Factor resultó ser, según el criterio de falla de la máxima tensión von Mi-
