ECOGRAFÍA MUSCULO-ESQUELÉTICA COMO HERRAMIENTA DIAGNÓSTICA EN LESIONES CAUSADAS POR VERTEBRADOS E INVERTEBRADOS

MUSCULO-SKELETAL ULTRASONOGRAPHY AS A TOOL IN DIAGNOSIS OF LESIONS CAUSED BY VERTEBRATES AND INVERTEBRATES

JESÚS BOADAS MORALES¹, JENNY MARCANO ARISMENDI²

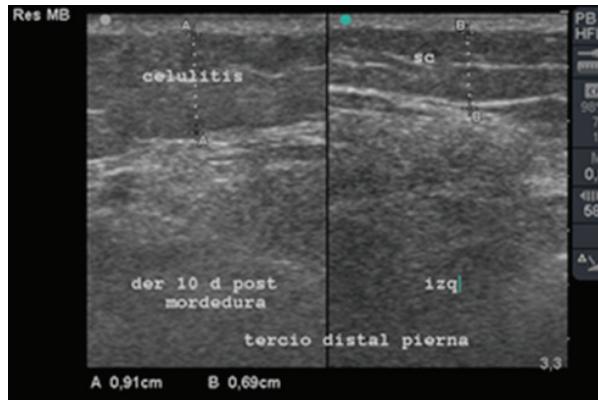
la pierna y dorso del pie derecho, engrosamiento del tejido celular subcutáneo, con ecopatrón heterogéneo, compatible con celulitis residual (Fig. 1a); hipotrofia con infiltración grasa de tríceps sural bilateral, y a nivel

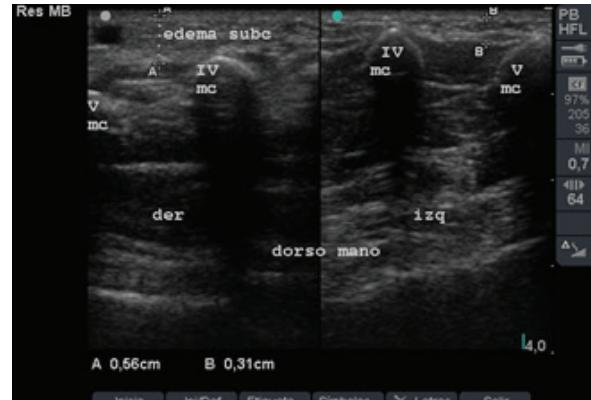
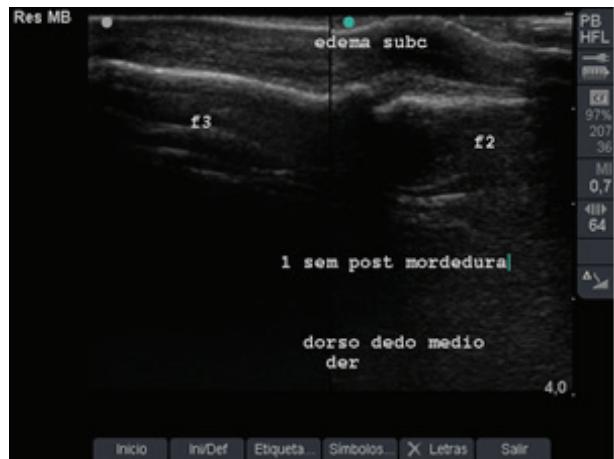
Paciente masculino de 26 años de edad, quien presentó envenenamiento ofídico por *Porthidium* sp. el 19 de agosto del 2012 en la falange media del tercer dedo de la mano derecha; presentó dolor, aumento de volumen y coloración violácea. Se colocó torniquete durante media hora e ingresa al Hospital Tipo II Dr. David Espinoza Rojas de Salamanca, estado Nueva Esparta, Venezuela. No presentó clínica sistémica, permaneció hospitalizado durante dos días recibiendo tratamiento sintomático. No se administró antiveneno. Evolucionó satisfactoriamente, con mejoría del dolor y el edema. Se practicó ecografía del miembro afectado 10 días después del accidente y se evidenció ecogenicidad media del tejido celular subcutáneo con engrosamiento del mismo, sugestivo de edema residual localizado en el dorso del dedo medio y la mano ipsilateral (Fig. 1c, 1d).

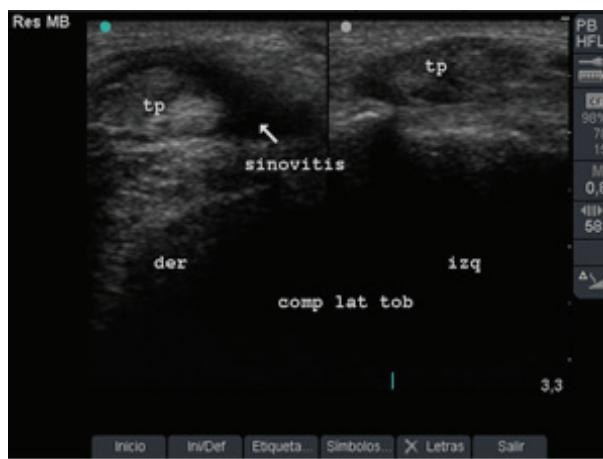
b

del compartimento lateral del tobillo se apreciaron los tendones peroneos con patrón fibrilar normal y aumento del líquido sinovial, sin hipertrofia de la misma, sugestivo de sinovitis (Fig. 1b).

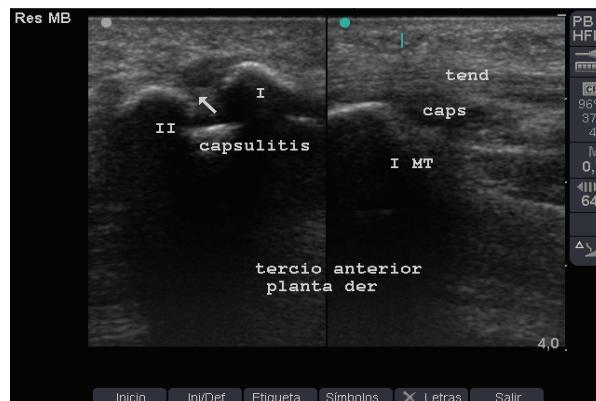
Figura 2. Ecografía musculo-esquelética de lesiones causadas por vertebrados e invertebrados.

metatarso-falángica del hallux afectado con mejoría de los síntomas. El paciente presenta posteriormente edema y dolor local intermitente, que mejora con la administración de 25 mg (vo) c/8 horas de diclofenac potásico. El 26 de marzo de 2013 se practica ecografía del pie derecho evidenciándose imagen hipoeocoica de forma irregular y bordes mal definidos, localizada en el sitio anatómico de la articulación metatarso-falángica del hallux, sugestivo de capsulitis, sin observarse cuerpo extraño intraarticular para el momento de la exploración (Fig. 2).
