EVALUACIÓN DEL DESGASTE DE FLANCO EN BURILES DE ACERO RÁPIDO IMPLANTADO CON IONES DE TITANIO Y NITRÓGENO

EVALUATION OF THE FLANK WEAR IN BURINS OF HIGH SPEED STEEL IMPLANTED WITH TITANIUM AND NITROGEN IONS

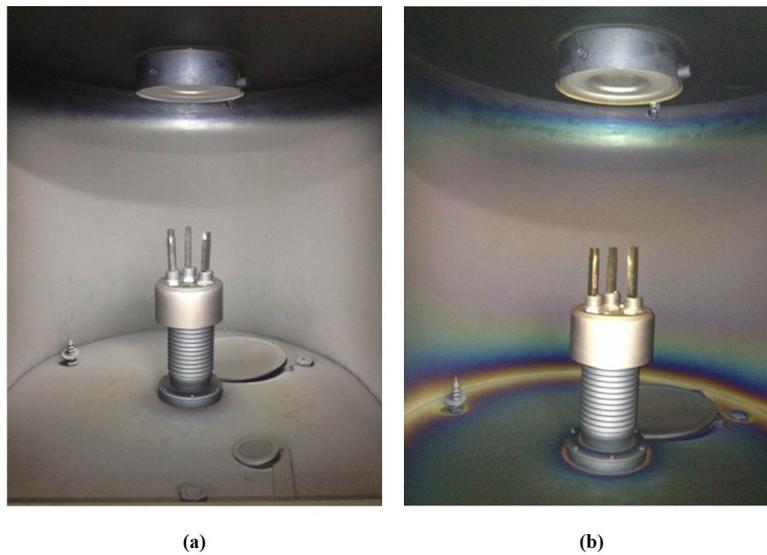
Figura 1. Buriles en la cámara de descarga del reactor JUPITER (a) antes y (b) después de la implantación iónica.

La figura 1 muestra la distribución de los buriles en la cámara de descarga del reactor JUPITER y en la figura 2 se observan los sustratos después de implantados,

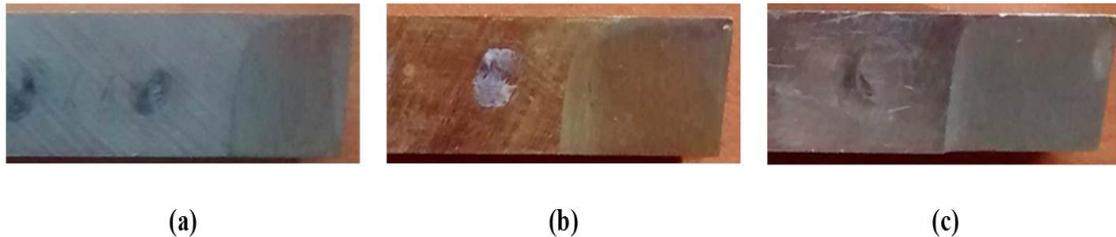
Figura 2. Flanco del buril (a) Sin tratamiento superficial, (b) implantado con iones de Ti+N y (c) Implantado con iones de Ti.

donde por inspección visual se aprecia el cambio de color en la superficie debido a las especies de Ti y N presentes en el tratamiento.

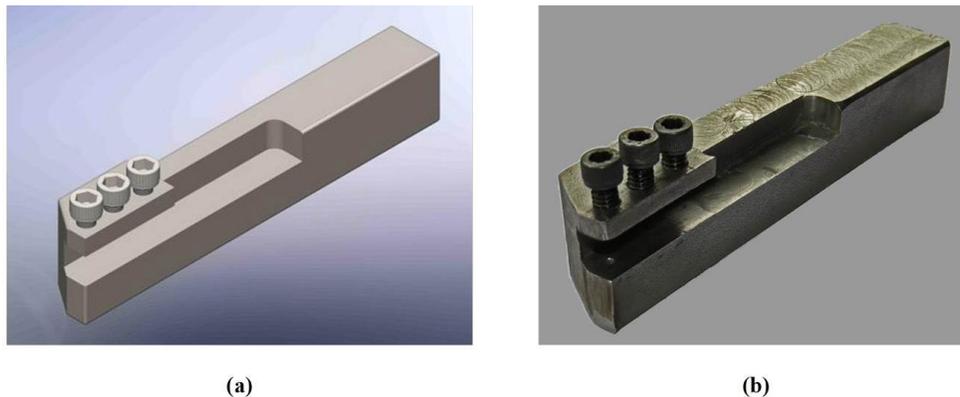
Figura 3. Porta-buril (a) diseñado y (b) fabricado en acero AISI SAE 1020.

Los ensayos de mecanizado mediante torneado de acabado en seco fueron realizados en un torno CNC marca Samsung Machine Tools, serie SYD modelo PL15. Los buriles fueron ubicados en un

porta-buril, diseñado y fabricado en acero AISI SAE 1020 teniendo en cuenta las especificaciones del porta-herramientas del torno CNC (ver figura 3).

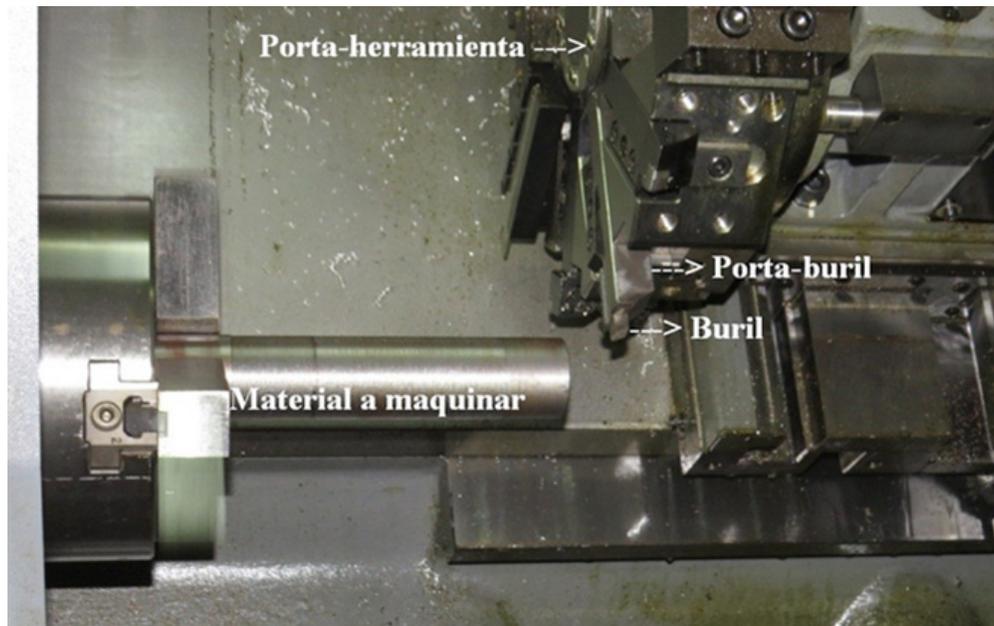
Figura 4. Montaje experimental implementado en el torno CNC SYD modelo PL15 del proceso de torneado.

En la Figura 4 se aprecia el conjunto material a maquinar, porta-buril y porta-herramienta utilizado en el montaje experimental implementado en los ensayos de maquinado mediante torneado de acabado en seco. El

material a maquinar fue el acero AISI SAE 1045 en forma de barra con una relación longitud/diámetro menor a 10 (30cm de longitud y 5.08cm de diámetro inicial) con el propósito de evitar las vibraciones durante el mecanizado.

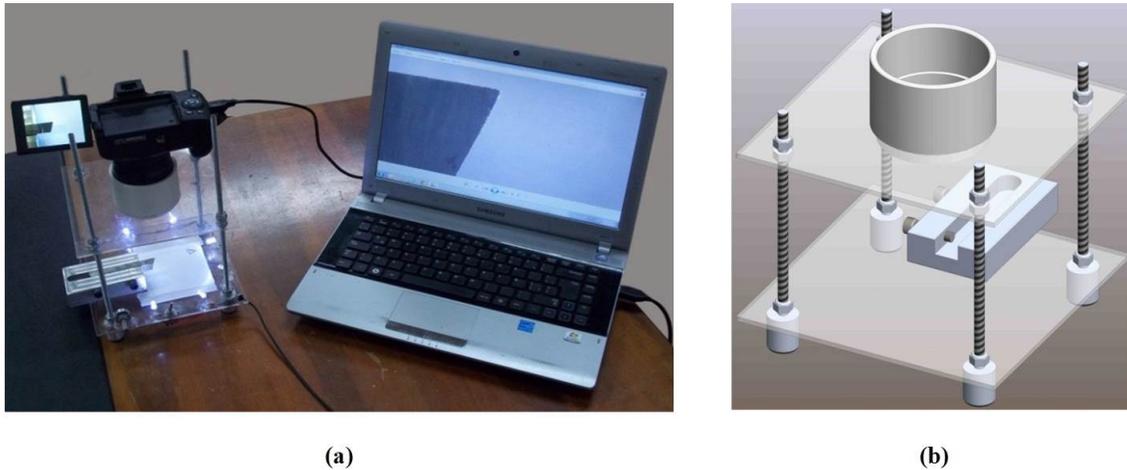
Figura 5. (a) Montaje experimental utilizado en la medición del desgaste de flanco de los buriles, (b) Diseño realizado a escala 1:100 en solidworks del soporte de sujeción de la cámara y el buril a analizar.

La evaluación del desgaste de flanco en los buriles no implantado e implantado con iones de Ti y Ti+N fue realizada por medio de la técnica de microscopía digital (ver figura 5). Los registros fotográficos fueron obtenidos con la cámara Canon Powershot SX50 HS en formato RAW (imágenes sin procesar), velocidad de obturación de 2s y valor de apertura

del diafragma de 6.3. En la figura 5(a) se aprecia el montaje experimental utilizado en la medición de la progresión del desgaste de flanco en los buriles y en la figura 5(b) se muestra el diseño del soporte que fue fabricado con el propósito de mantener constante la distancia entre la cámara y el buril durante la adquisición de las imágenes.

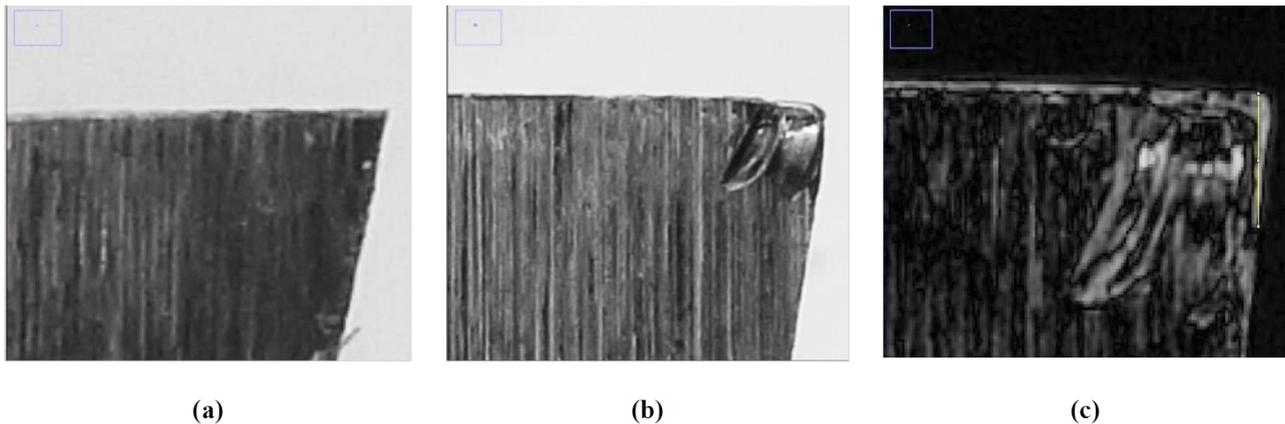
Figura 6. Medición del desgaste de flanco en los buriles usando el programa ImageJ. (a) Flanco del buril sin desgastar, (b) flanco del buril desgastado después de 14min de trabajo y (c) superposición de (a) y (b).

Las medidas de la progresión del desgaste de flanco en los buriles HSS no implantados e implantados con iones de Ti y Ti+N durante el torneado de acabado en seco de barras circulares en acero AISI SAE 1045 fueron obtenidas manteniendo constantes los parámetros de corte (ver tabla II). La cuantificación del desgaste de los buriles se realizó mediante el programa ImageJ/FIJI 1.46, comparando las diferencias de alturas respecto a la punta del filo de flanco en la

superposición de las imágenes del filo desgastado con la imagen del filo sin desgastar como se observa en la figura 6. La escala utilizada en las medidas del desgaste de flanco fue de 78.979 pixeles/mm, cantidad estandarizada a partir de la relación pixel/mm de 1:1 y obtenida del cociente entre el valor equivalente de la altura del buril en pixeles, encontrado del promedio de 18 medidas realizadas a lo largo del cuerpo del buril con un aumento de 50X correspondiente a 752.67pixeles, y el valor medido de la altura del buril que es igual a 9.53mm.

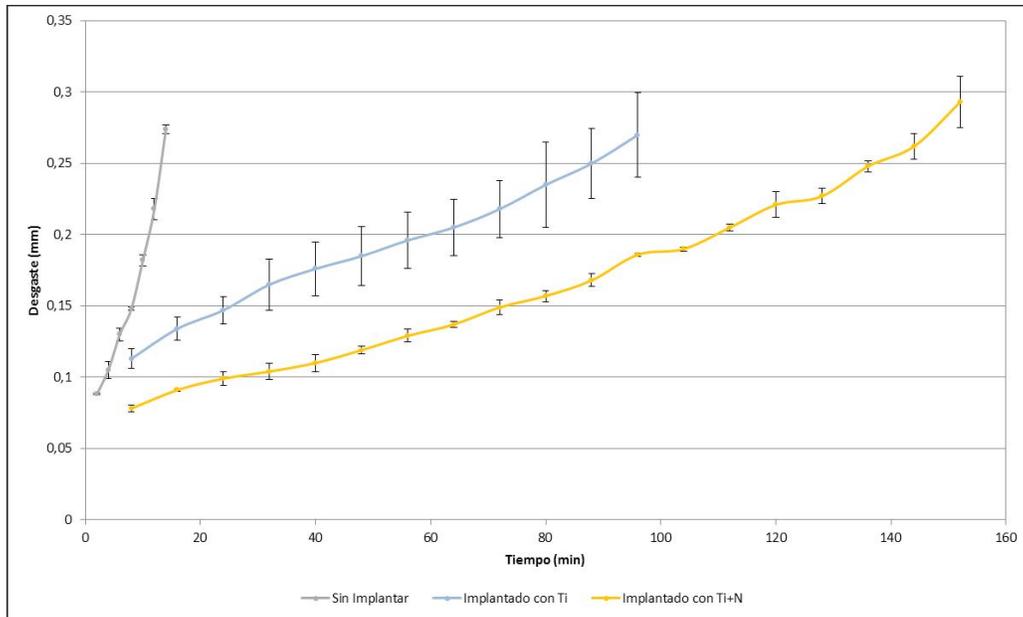
Figura 7. Comparación del desgaste promedio de flanco de los buriles, no implantados e implantados, en función del tiempo de mecanizado.
Fuente: Los Autores.

Los valores promedios del desgaste de flanco en los buriles no implantados e implantados fueron graficados en función del tiempo de mecanizado como se muestra en la figura 7. La vida media útil de mecanizado mediante torneado en seco en los buriles no implantados fue de 14min, mientras que los implantados con iones de Ti fue de 96min y en los implantados con Ti+N de 152min, lo que significa que el mecanizado con buriles

implantados con Ti mejoró aproximadamente el 685% y los implantados con Ti+N el 1085% con respecto a los no implantados. La desviación estándar encontrada en las medidas fueron de 0.0658 para las superficies sin implantar, 0.0474 las implantadas con Ti y de 0.0627 las implantadas con Ti+N, indicando que las medidas obtenidas mediante la técnica de microscopía digital presentaron un comportamiento homogéneo.
