Contaminación de suelos por metales pesados debido a la presencia de pilas gastadas

Soil pollution by heavy metals due to the presence
of spent batteries

Keiber Alberto Marcano Godoy ⁽¹⁾

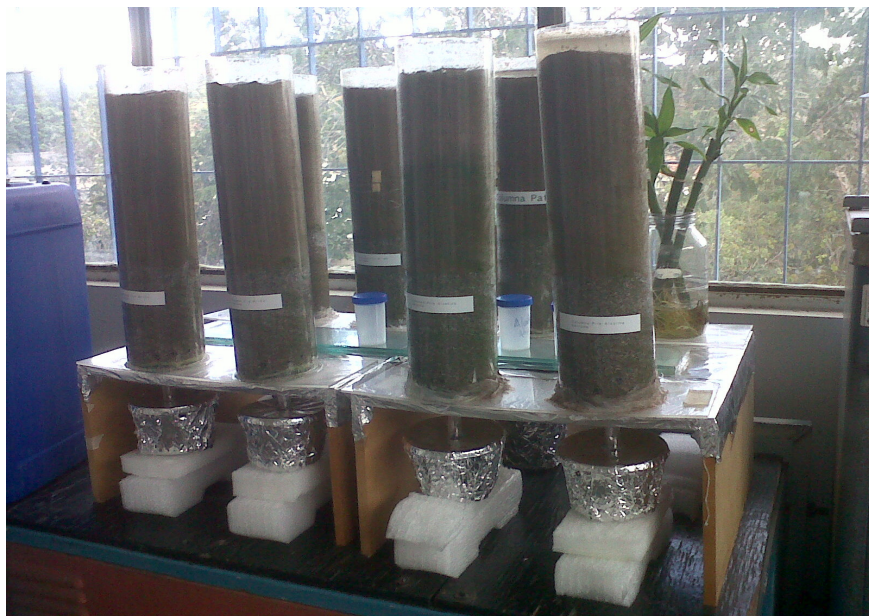
Figura 2. Fotografía de las columnas de percolación ensambladas y con las muestras de pilas gastadas en su interior.

Ya confeccionadas las siete columnas de percolación, se procedió a agregar 335mL de agua destilada en un día específico y durante 20 semanas, siendo un riego por semana para intercalar ciclos de riego/sequedad de seis días. Agregando esta cantidad de agua y por el tiempo ya descrito, se estarían simulando aproximadamente dos años de exposición continua de las muestras de pilas gastadas al ambiente con ciclos de riego/sequedad. La figura 2 reproduce una fotografía con las siete columnas de suelo confeccionadas para la experimentación.

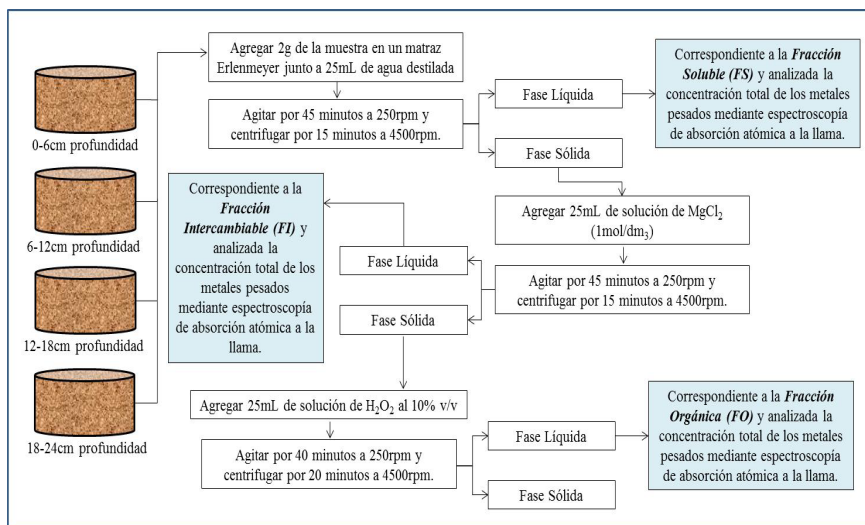
Figura 3. Procedimiento experimental para el análisis del suelo a diferentes rangos de profundidad por medio de técnicas de extracción secuencial.

Debido a que en la parte anterior se ha separado cada uno de los niveles de profundidad para cada columna de suelo y se han secado las muestras de suelo, se aplicó la metodología descrita por Marcano y Delvasto (2013) presente en la figura 3. Esto se realizó por triplicado para cada rango de profundidad hasta obtener un total de doce muestras para una sola columna. De forma análoga sucede con el resto de las columnas.
